CERCETARE ARHEOLOGICĂ PREVENTIVĂ LA ȚICHINDEAL – BISERICA „CUVIOASA PARASCHIVA”

Ioan Marian Țiplic

Adrian Nicolae Șovrea

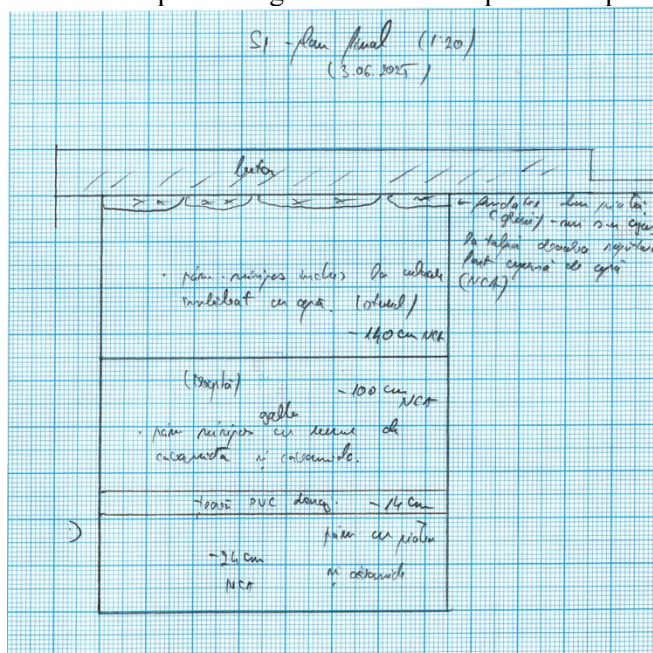
Scopul trasării a fost acela de obține date cu privire la adâncimea fundației naosului și relația stratigrafică dintre aceasta și stratigrafia din exteriorul bisericii. Din motive tehnice nu s-a putut ajunge la talpa fundației, deoarece la -140 cm NCA pământul era îmbibat cu apă ce a îngreunat adâncirea până la talpa fundației.

Fig. 2. S1 – planul final al săpăturii. Scara 1:20.

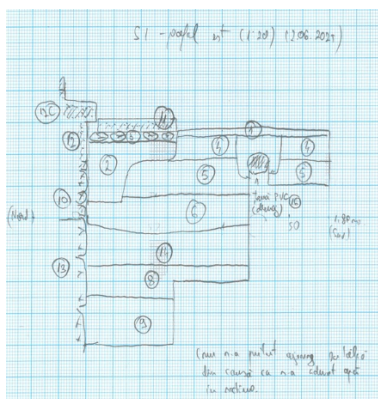
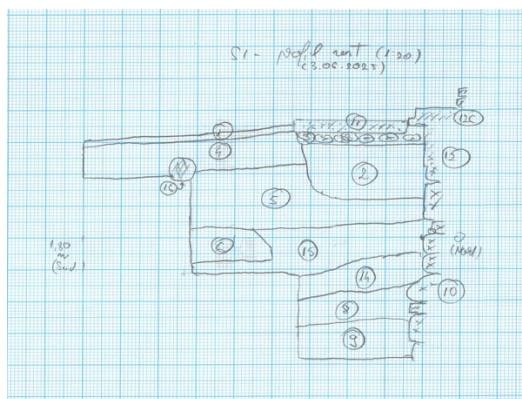
Stratigrafia profilului de est este formată din următoarele straturi: partea superioară este formată înspre biserică din nivele antropice cu rol de amenajare și drenaj, anume dintr-o placă de beton (11) lată de 50-60 cm și grosă de 8 cm, iar înspre curte este vegetalul de pământ cu rădăcinile (1). Sub placa de beton este o nivelare a terenului cu rol de drenaj formată dintr-o pavare cu piatră amenajată în nisip (3), iar sub aceasta este o umplutură de piatră și pietriș (2). Sub vegetal este un pământ cu nisip și pietre de dimensiuni mici (4). În continuare sunt straturile principale, întâlnite în toate suprafețele, formate din nivele mai puțin antropice

(adică nu sunt amenajări) și din depuneri naturale. Stratul din pământ maroniu închis cu urme de pigment roșiatic (5) arată intervenții târzii la biserică, iar straturile (6)- din pământ negricios cu foarte multă cărămidă sfărâmată și urme de cărbune, și (14)- pământ negru are cu urme ușoare de pigment roșiatic, arată cel mai probabil momentul ridicării bisericii. Sub acestea sunt nivele naturale: nisip galben (steril arheologic) (8), apoi argilă nisipoasă cu urme ruginii (steril arheologic) (9).

Codurile pentru fundație și elevație au următoarele semnificații: (10) fundația este construită din gresii mari și din cărămidă legate în mortar din var cu mult nisip; (12) peste elevația de cărămidă este tencuială; (12C) arată că peste partea superioară a fundației a fost turnat beton/ciment. Prin codul (13) se arată că fundația este din piatră tare și foarte rar cu cărămidă, prinse în mortar din var cu mult nisip.

Fig. 3. S1 - Profilul de est (A) și de vest (B) al secțiunii. Scara 1:20.

Profilul de vest prezintă în linii mari aceleași straturi, doar că se observă că nivelul stratului (6) a întrerupt înspre biserică un strat din un pământ maroniu deschis cu pigment roșiatic îndesit (15), ce arată tot un nivel de construcție.

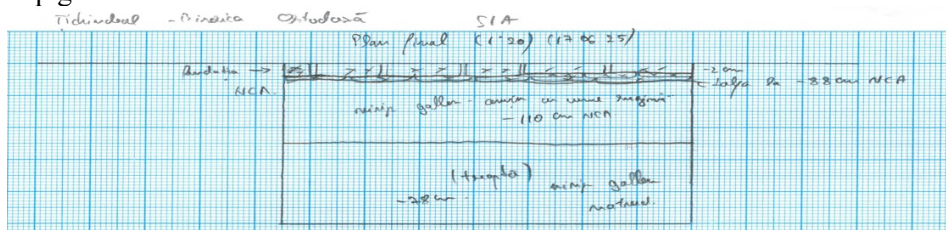
Fundația este în decroș față de elevație. Talpa fundației este la -88 cm față de nivelul actual de călcare. Ale complexe sau structuri nu au fost observate în secțiune. Fundația este construită din aceleași materiale ca și ale bisericii: gresii și cărămizi prinse în mortar din var cu mult nisip. Elevația este construită doar din cărămidă prinsă cu mortar și tencuită. Talpa fundației a fost așezată în stratul de nisip galben.

Fig. 5. S1A – planul final al secțiunii.

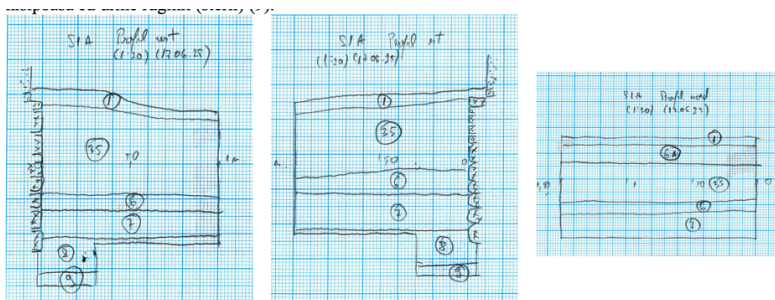
Stratigrafia arată că sub vegetal (1) vine un pământ maroniu-negricios amestecat cu bucățele de cărămidă (35). Acest strat conține multă cărămidă și probabil ține de ridicarea elevației zidului din jurul bisericii. Urmează apoi un strat din pământ cu foarte multă cărămidă (6), apoi un strat de pământ negricios cu urme slabe de cărbune (7) și în final straturile naturale din nisip galben (steril) (8) și argilă nisipoasă cu urme ruginii (steril) (9).

Fig. 6. S1A – profilele secțiunii. Scara 1:20.

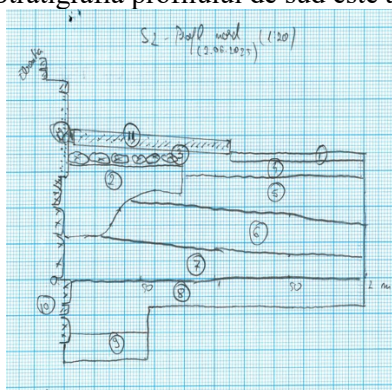
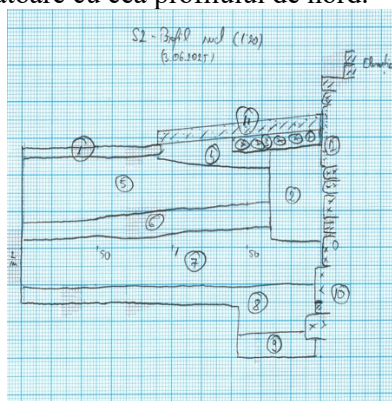
Stratigrafia profilelor se repetă în mare parte cu cea a secțiunii S1. În profilul de nord avem partea superioară formată înspre biserică din nivele antropice cu rol de amenajare și drenaj, anume dintr-o placă de beton (11) cu o lungime de 110 cm, fiind mult mai lată decât era în S1 (50-60 cm), dar groasă tot de 8 cm, iar înspre curte este vegetalul de pământ cu rădăcinile ierbii (1). Sub placa de beton este o nivelare a terenului cu rol de drenaj formată dintr-un pavaj cu piatră amenajată în nisip (3), iar sub aceasta este o umplutură de piatră și pietriș (2). Sub vegetal este un pământ cu nisip și pietre de dimensiuni mici (4).

În continuare vin straturile principale, întâlnite în toate suprafețele, formate din nivele mai puțin antropice (adică nu sunt amenajări) și din depuneri naturale, care compun nivele afectate de ridicarea clădirii. Avem și aici stratul din pământ maroniu închis cu urme de pigment roșiatic (5), care arată intervenții târzii la biserică, apoi stratul (6) din pământ negricios cu foarte multă cărămidă sfărâmată și urme de cărbune. Se remarcă un alt strat format din pământ negricios cu urme slabe de cărbune și slab pigmentat cu roșu, ce înlocuiește stratul (14) din secțiunea 1. Sub acestea sunt nivele naturale: nisip galben (steril arheologic) (8), apoi argilă nisipoasă cu urme ruginii (steril arheologic) (9). Codurile pentru fundație și elevație au următoarele semnificații: (10) fundația este construită din gresii mari și din cărămidă legate în mortar din var cu mult nisip; (12) peste elevația de cărămidă este tencuială. Talpa fundației a fost așezată pe argila nisipoasă cu urme ruginii. Stratigrafia profilului de sud este asemănătoare cu cea profilului de nord.

Fig. 9. S2 - Profilul de nord (A) și de sud (B) al secțiunii. Scara 1:20.

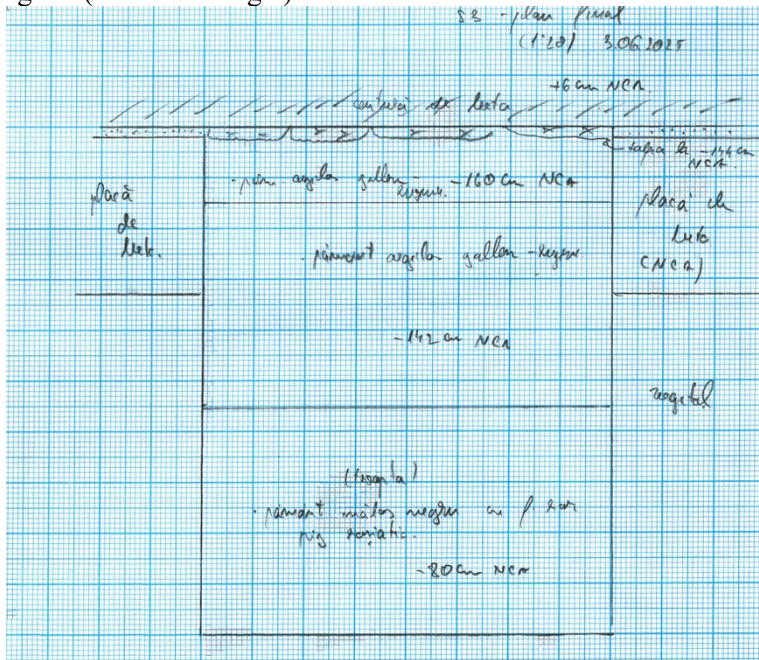
Fundația este în decroș față de elevație. Talpa este la -144 cm NCA. A fost construită din aceleași materiale ca în cazurile din celelalte secțiuni: piatră, gresie, cărămidă prinse cu mortar din var cu nisip. Aceasta a fost așezată pe argilă lutoasă galben-ruginie (steril arheologic).

Fig. 11. S3 – plan final. Scara 1:20.

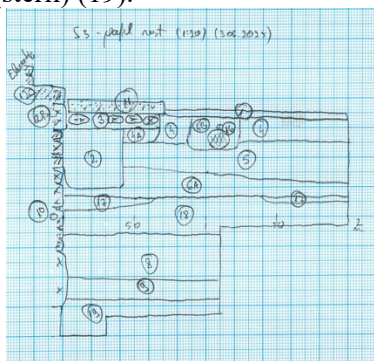
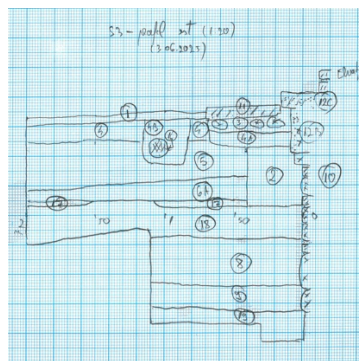
Stratigrafia prezintă în general aceleași straturi ca și în cazul celorlalte secțiuni. Înspre biserică este placa de beton lată de 50-60 cm și groasă de 8 cm (11), iar înspre zidul din jurul bisericii avem vegetalul (1). Sub placa de beton este pavajul din pietre de râu prinse în nisip (3), iar sub vegetal este pământul cu nisip și piere de mici dimensiuni (intervenții contemporane) (4). Pe partea de nord a bisericii se observă o densitate de materiale din cărămidă reprezentată prin stratul (6A) și compus din pământ negricios cu foarte multă cărămidă atât sfărâmată cât și bucăți mari. O lentilă de pământ nisipos galben (17) arată un nivel de călcare și de construcție ce stă pe un pământ mălos negru cu foarte rar pigment roșiatic (18).

Urmează apoi straturile naturale: nisip galben (steril arheologic) (8), apoi argilă nisipoasă cu urme ruginii (steril arheologic) (9) și argilă-lutoasă galben-ruginie (steril) (19).

Fig. 11. S3- Profilul de vest (A) și de est (B) al secțiunii. Scara 1:20.

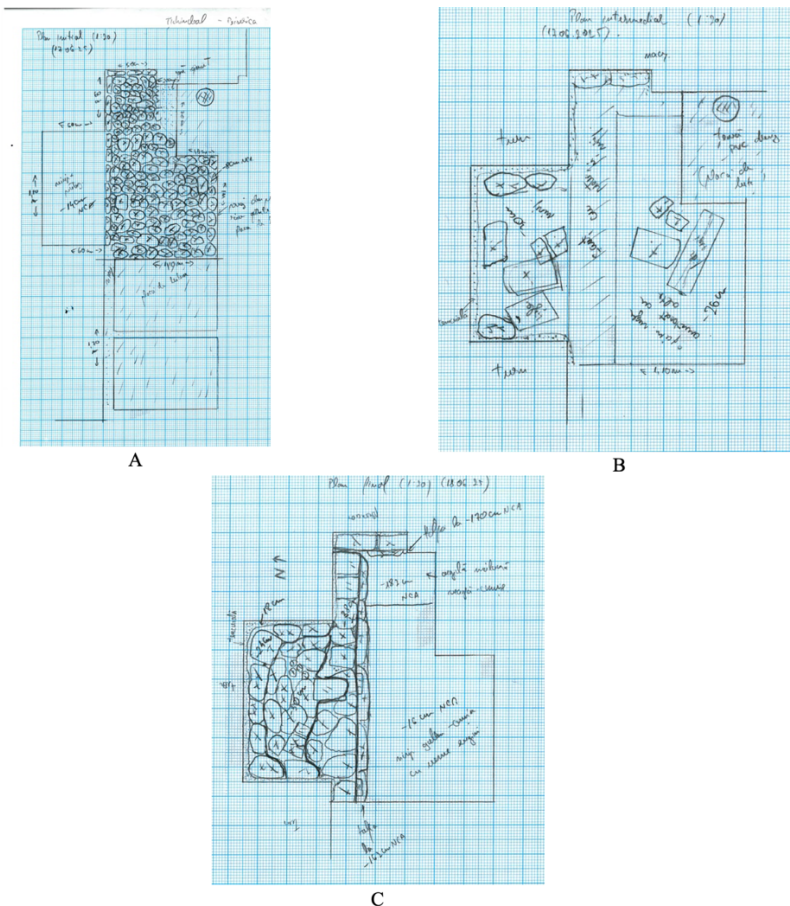
În urma adâncirii, sub placa de beton (11) avem același pavaj din piatră prinsă în nisip (3). Acest pavaj este în jurul bisericii sub plăcile de beton. În zona turnului în spațiul gol de pe latura de sud este o umplutură cu multă cărămidă (fig. 12 – B). Sub această umplutură s-a dovedit a fi fundația turnului (fig. 12 – C). Nivelul de umplutură este și pe restul secțiunii. De altfel se poate observa urma unui șanț umplut cu pietriș și pietre ce a fost săpat pentru tencuiala ce se poate observa pe zidul bisericii și a turnului la nivelul solului (fig. 12 – B). În ceea ce privește fundațiile turnului și a pronaosului se poate observa că acestea nu se țin, iar fundația turnului este adosată pe cea a pronaosului. De altfel nu au aceeași adâncime: talpa fundației turnului este la -162 cm NCA, iar cea a pronaosului la -170 cm. Ambele fundații stau pe argila galben nisipoasă cu urme ruginii (9).

Fig. 12. S3 – planul inițial al secțiunii (A) și cel intermediar (B). Scara 1:20.

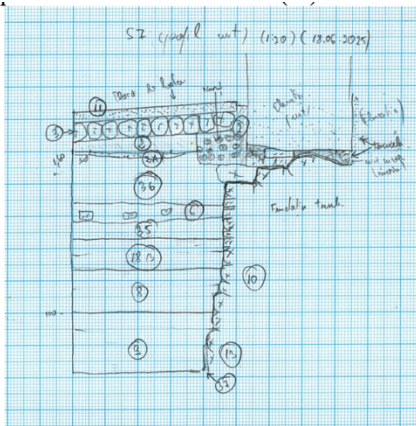
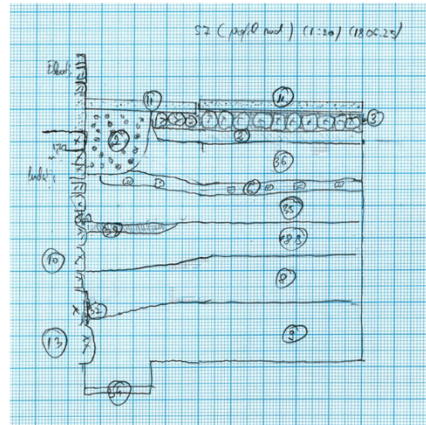
Stratigrafia profilelor au în principiu aceleași straturi. Sub palca de beton (11), vine pavajul de piatră de râu prins în nisip (3), iar sub aceasta o umplutură de piatră și pietriș (2). În profilul de vest se vede o lentilă ce arată ca o șapă de ciment (2A). Sub acestea vine un strat de umplutură, ce nu s-a observat în restul secțiunilor, formată din pământ negru-maroniu cu materiale contemporane (36). Se observă un nivel de călcare din pământ negricios cu foarte multă cărămidă sfărâmată și urme de cărbune (6), sub care este un pământ-negricios amestecat cu bucățele de cărămidă (35). Apoi vine o argilă mălăoasă de culoare neagră cu urme slabe de cărbune și pigment roșiatic (18B). În final straturile de depunere naturală: nisip galben (steril arheologic) (8), apoi argilă nisipoasă cu urme ruginii (steril arheologic) (9) și în plus stratul de argilă cenușie-negricioasă mălăoasă în care se adună apă (34). La profilul de sud ce e în plus, e o lentilă de nisip galben cu urme de cărămidă aflată înspre fundația pronaosului (38). Pe fundație se pot observa urme de tencuială (37) în nivelul inferior.

Fig. 13. S7 - profilul de vest și de sud. Scara 1:20.

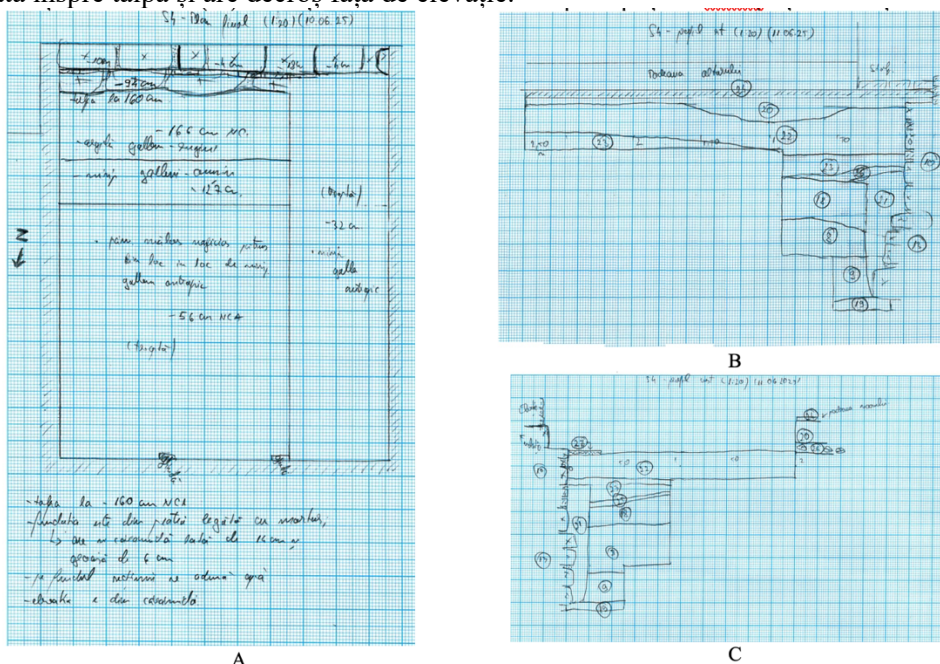
În S4 sub scândurile podelei este o umplutură de pământ negru cu pietriș, lemn, pietre și zgură topită. E o umplutură contemporană realizată în anii '90 la montarea podelei actuale din lemn. După îndepărtarea acestui strat, înspre fundație este o șapă din var cu nisip (aflată la -24 cm NCA), care fie arată un nivel de călcare, fie acoperă șanțul fundației, ce se vede mult mai bine începând cu adâncimea de -80 cm. Șapa are aproximativ 24 cm lățime, iar șanțul este lat tot de aprox. 24 cm. Acesta din urmă pare a fi totuși șanțul fundației (fig. 14 – B) pentru că așa cum se vede pe desenul profilului coboară înspre talpa fundației, dacă nu cumva s-au făcut intervenții contemporane la nivelul fundației. De altfel, și în celelalte două secțiuni interioare a fost observat acest șanț, dar și șapa de var. Stratigrafia poate fi împărțită și aici în două tipuri: antropică (cea superioară) și depunerea naturală. Stratigrafia de est a S4 arată că în partea superioară au fost

depuse antropoc mai multe nivele: sub scândură (24) este umplutura de nivelare din pământ cu foarte mult cărbune și zgură topită (20), urmată de un nisip galben depus antropoc pentru nivelarea terenului (22). Sub acest nisip vin depunerile naturale: un pământ mîlos negru amestecat cu nisip (23), o depunere de nisip alb (25), urmată de stratul de nisip galben (steril arheologic) (8), apoi argilă nisipoasă cu urme ruginii (steril arheologic) (9) și argilă-lutoasă galben-ruginie (steril) (19). Lângă fundația naosului se poate vedea șanțul fundației umplut cu nisip amestecat cu pământ negru mîlos și cu bucățele de cărămidă (21). Fundația naosului este mai lată înspre talpă și are decroș față de elevație.

Fig. 15. Planul final al secțiunii (A) și stratigrafia profilului de est (B) și de vest (C). Scara 1:20.

La final s-a făcut o săpătură de control în profilul de est pentru a observa relația dintre fundația naosului cu stâlpului/coloanei ce ține de construcția bolții. Se poate observa că fundația stâlpului/coloanei este mult mai sus decât cea a naosului, că este adosată pe fundația naosului, e realizată din cărămidă și piatră, iar elevația stâlpului pare a sta pe această fundație.

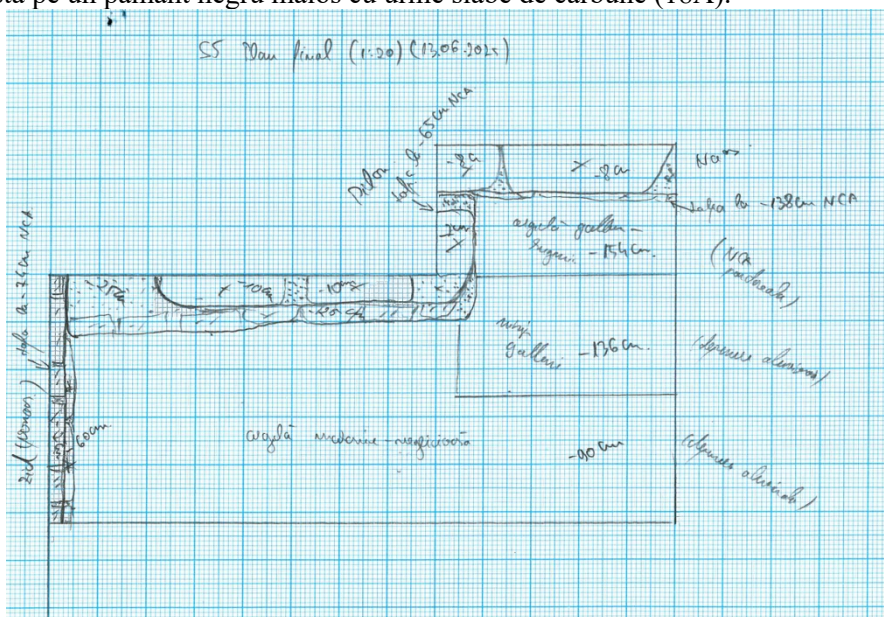
76 cm NCA, mai jos decât cea a stâlpului, dar mai sus decât cea a naosului. Talpa stă pe un pământ negru mîlos cu urme slabe de cărbune (18A).

Fig. 18. S5 – planul final al săpăturii. Scara 1:20.

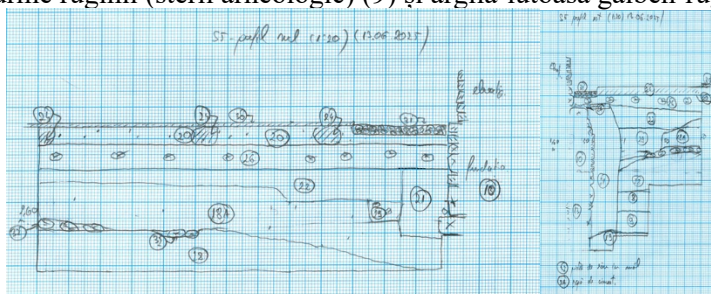
Stratigrafia profilului de sud arată că sub scândura podelei (30) este umplutura de nivelare din pământ cu foarte mult cărbune și zgură (20). Înspre fundația zidului ce desparte naosul de pronaos este o amenajare cu pietriș (31) cu rol pentru îndepărtarea umezelii, o amenajare realizată la ultimele intervenții la biserică. Următorul strat este un balastru din pietriș (26), urmat de un nisip galben depus antropic (22). Se vede în profil șanțul care apare și în S4 din nisip amestecat cu pământ negru mîlos și cu bucățele de cărămidă (21). Există un nivel de călcare (?) reprezentat de o aglomerare de pietre de râu ce stau în pământ negru mîlos (26). În profil se mai poate vedea un strat de argilă maronie-negricioasă (28). La stratigrafia profilului de est observăm că elevația stă pe decroșul fundației, că aceasta din urmă este realizată din piatră și pe alocuri se vede și cărămidă, prinse în mortar din var. Șanțul (21) este „căpăcit” de o șapă de var (2A). În rest, staturile sunt aceleași ca profilul de sud, iar sub stratul (28) vedem că vin straturile de depunere naturală: nisip galben (steril arheologic) (8), apoi argilă nisipoasă cu urme ruginii (steril arheologic) (9) și argilă-lutoasă galben-ruginie (steril) (19).

Fig. 19. S5. Profilele de sud și de est ale secțiunii. Scara 1:20.

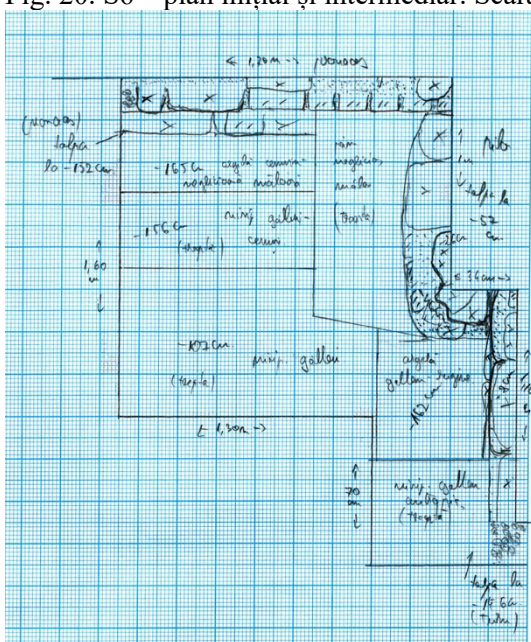
Fig. 21. S6 – plan final. Scara 1:20.

Ca și în cazul celorlalți stâlpi/coloane de susținere a bolții, fundația nu se țese cu cea a turnului și a pronaosului, și este la o adâncime mai mică față de celelalte două fundații. Talpa pilonului este la -57 cm NCA și stă pe pământ negricios-mălos. Talpa fundației turnului este la -146 cm și stă pe argilă-lutoasă galben-ruginie (19). Talpa fundației pronaosului este la -152 cm, și se poate observa că diferențele de adâncime se confirmă ca și în cazul observațiilor din S7. Fundația pronaosului pe interior stă pe argilă cenușie-negricioasă mălăsoasă ce reține apă. Ca și în exterior în S7 de altfel. Compoziția fundațiilor este aceeași pentru turn și pronaos: gresie, piatră și cărămidă prinse în mortar din var. La fundația

stâlpului/coloanei este mai multă cărămidă. Stratigrafia arată că sub pardoseala de lemn (30) este aceeași umplutură ce e pe toată suprafața interioară a bisericii, anume pământ cu foarte mult cărbune și zgură topită (20), urmată de balastru (26) și apoi de nisip galben depus antropoc pentru nivelare (22). În profilul de est se mai vede o lentilă de nisip galben ce conține cărămidă sfărâmată (33). Un strat consistent este din pământ negru mîlos cu urme slabe de cărbune (18A), după care urmează straturile de depuneri naturale: nisip galben (steril arheologic) (8), apoi argilă nisipoasă cu urme ruginii (steril arheologic) (9) și argilă-lutoasă galben-ruginie (steril) cu apă (19) – în cazul profilului de nord; la profilul de est în locul stratului (19) este o argilă cenușie-negricioasă mîloasă cu apă (34).

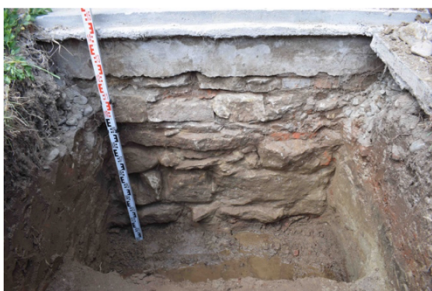
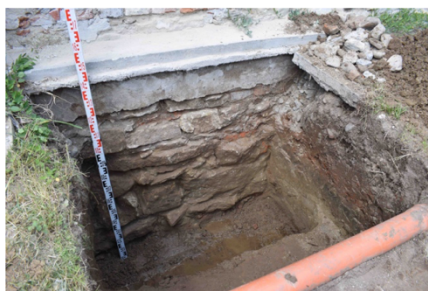
Imag. 4. Detalii cu fundația.

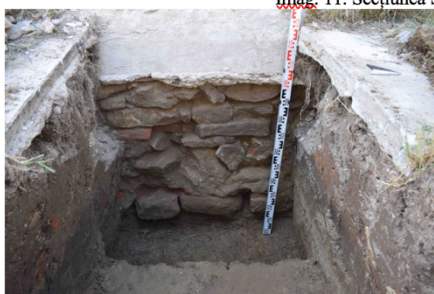
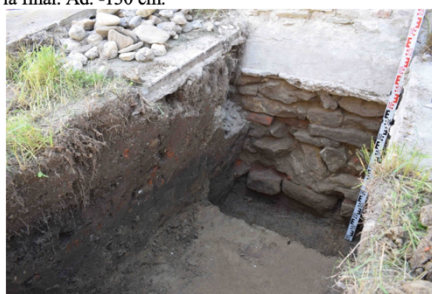
Imag. 12. Detalii cu fundația. S-a strâns apă relativ repede. Fundația stă pe argilă.

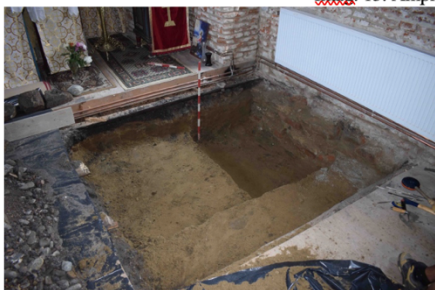
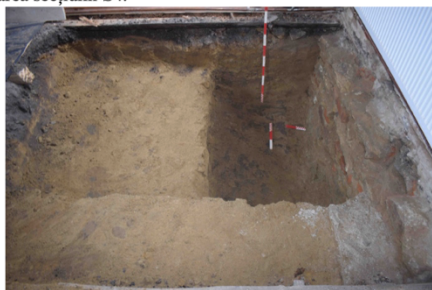
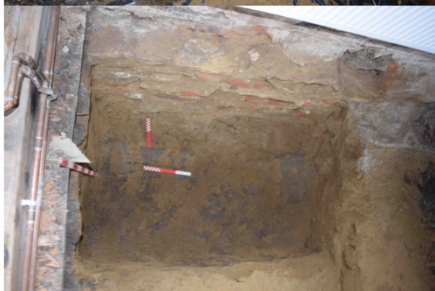
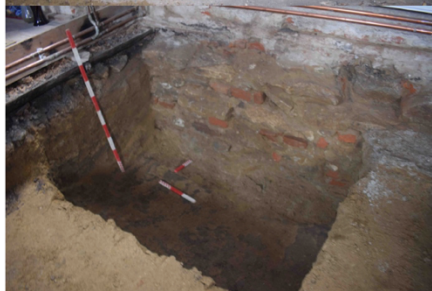
Imag. 16. La - 80 cm se vede mult mai bine urma unui șanț pe lângă fundație.

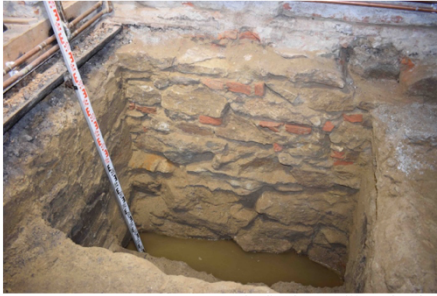
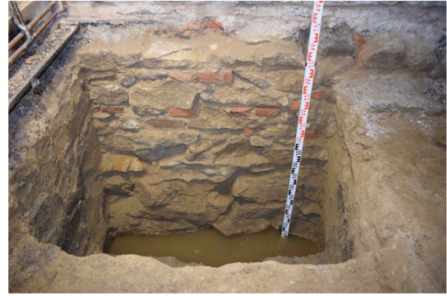
Imag. 17. S4 la final. Detalii cu fundația. La nivelul tălpii fundației se adună apă.

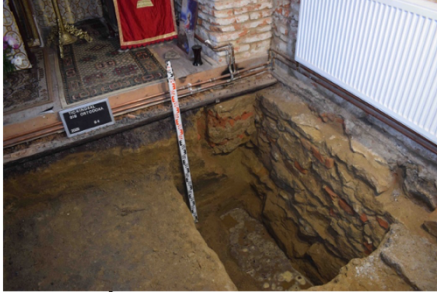
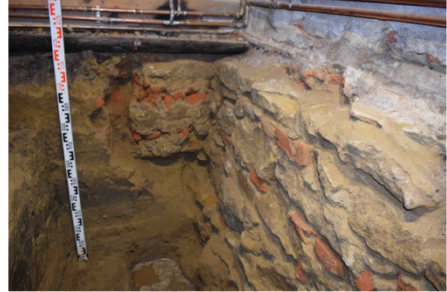
Imag. 18. În profilul de est s-a făcut o prospecțiune pentru a verificare starea și legătura fundației pilonului cu celelalte fundații.

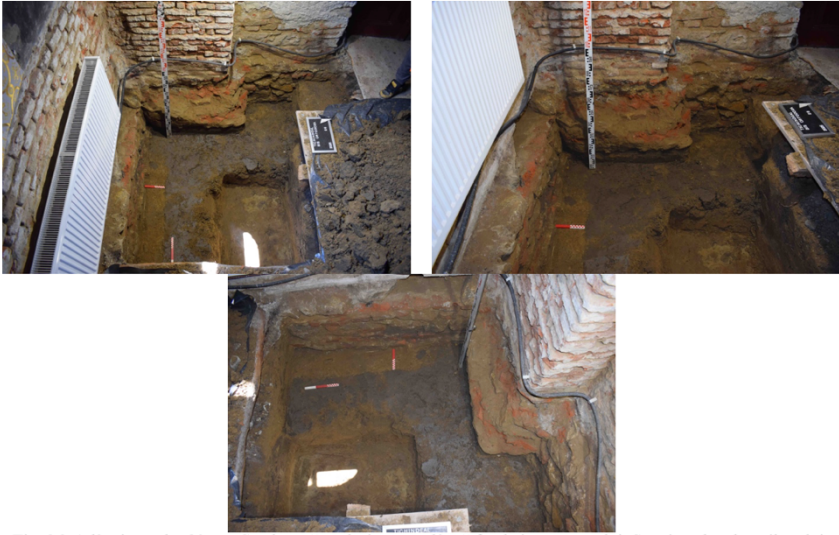
Fig. 26. Adâncimea de -80 cm. Se observă același șanț pe lângă fundația pronaosului. S-a ajuns la talpa pilonului.

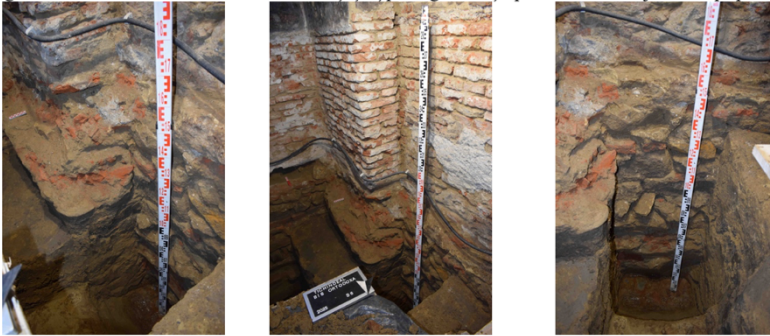
Fig. 27. Secțiunea S6 la final. Fundația pronaosului este mai adâncă față de cea a turnului. Fundația pronaosului stă pe o argilă mălăoasă neagră îmbibată cu apă. Și la fundația turnului se adună apă, dar stă pe o argilă galben-ruginie.
