# Diagnostyka termiczna wraz z oceną stanu utrzymania wybranych budynków mieszkalnych Osiedla Bobrek w Bytomiu w kontekście możliwości ich modernizacji

## Thermal Diagnostics and Preservation Status Assessment of Selected Residential Buildings in the Bobrek Housing Estate in Bytom in the Context of Their Modernisation Potential

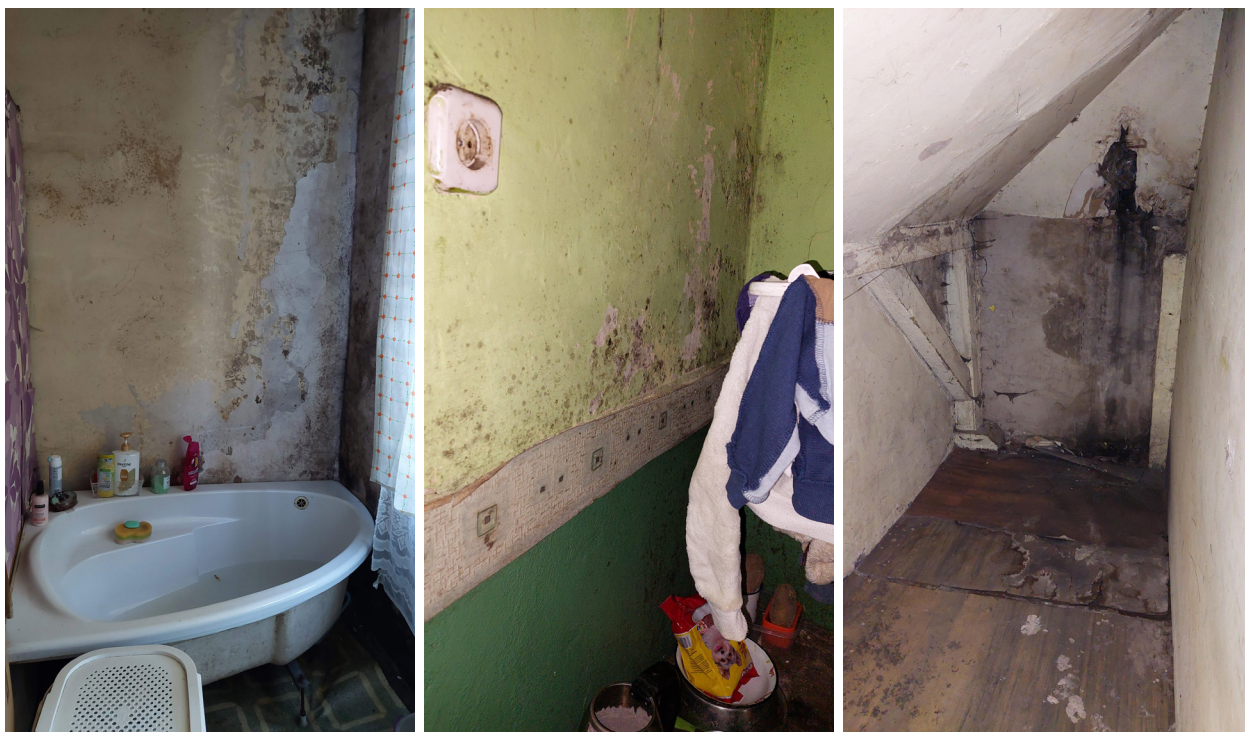
II. 10,11,12. Wnętrza mieszkań budynków mieszkalnych na terenie osiedla Bobrek, Fot. M. Krause-Świerczyńska, 01.2023

III. 10,11,12. Interiors of residential buildings in the Bobrek housing estate. Photo by M. Krause-Świerczyńska, 01.2023

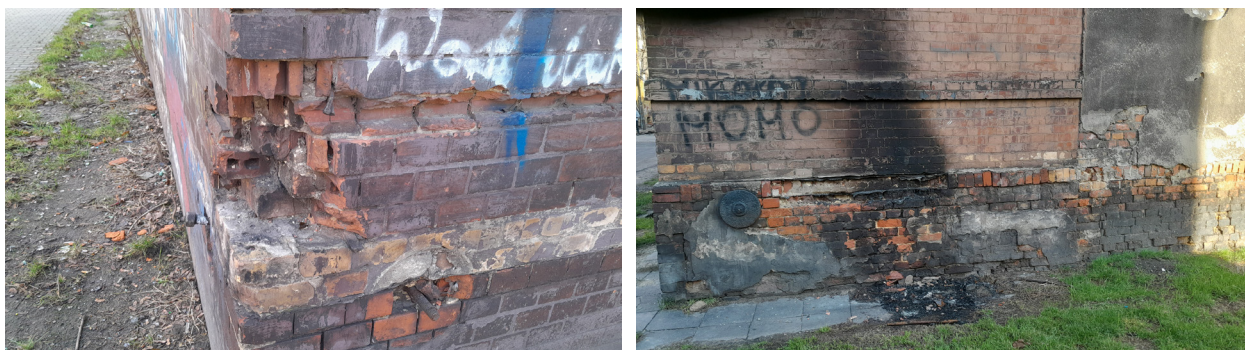
II. 13,14. Ściany fundamentowe budynków na terenie osiedla Bobrek, Fot. M. Krause-Świerczyńska, 01.2023

III. 13,14. Foundation walls of buildings in the Bobrek housing estate. Photo by M. Krause-Świerczyńska, 01.2023

ceglane, ankrowane z licznymi ubytkami oraz zawilgoceniem. Zły stan techniczny hydroizolacji oraz instalacji wodnych wpłynął negatywnie na stan techniczny przegród co przełożyło się na liczne zawilgocenia o różnym stopniu natężenia.

walls, anchored, with numerous defects and dampness patches. Bad technical condition of waterproofing and water piping had a negative effect on the technical condition of the partitions, which translated into extensive dampness in numerous places with varying degrees of intensity.

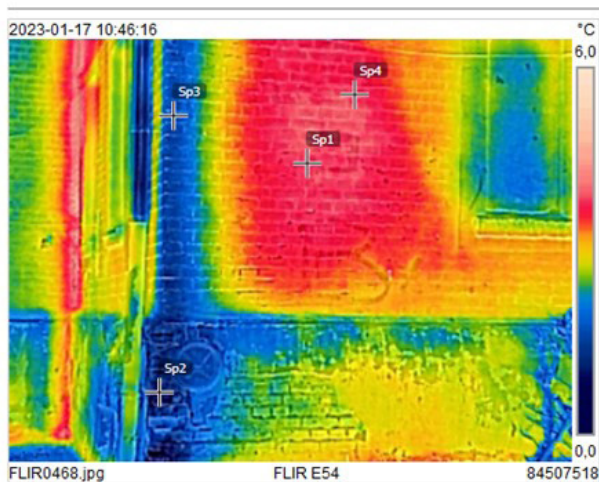
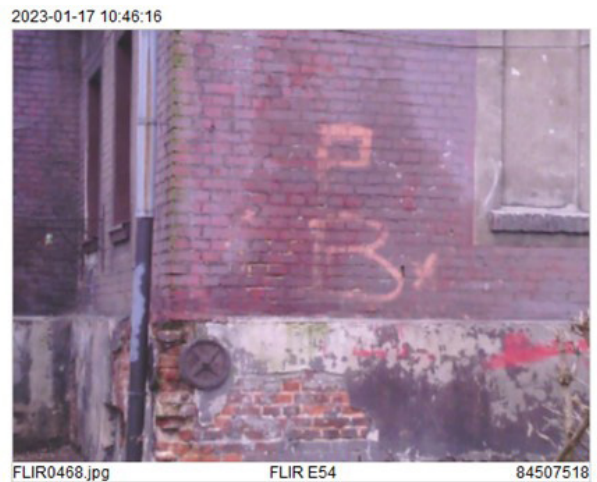
II. 15. Badanie termowizyjne fasad familoków w Bytomiu, Bobrku – ściana ceglana z zawilgoceniem na całej grubości.  
Fot. M. Krause-Świerczyńska, 01.2023

III. 15. Thermal imaging testing of façades of familok buildings in Bytom Bobrek – a brick wall with dampness spanning its entire thickness.  
Photo by M. Krause-Świerczyńska, 01.2023

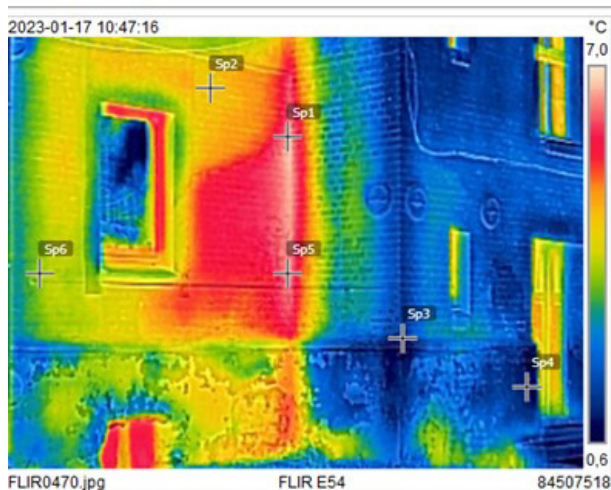
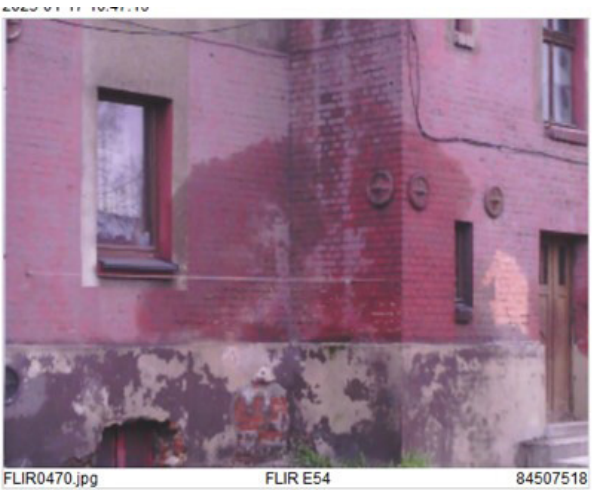
II. 16. Badanie termowizyjne fasad familoków w Bytomiu, Bobrku – widoczny podwójny efekt temperaturowy – silne zawilgocenie i efekt naroża, klatka schodowa nieogrzewwana. Fot. M. Krause-Świerczyńska, 01.2023

III. 16. Thermal imaging tests of façades of familok buildings in Bytom Bobrek – visible double temperature effect – severe dampness and the corner effect, unheated staircase. Photo by M. Krause-Świerczyńska, 01.2023

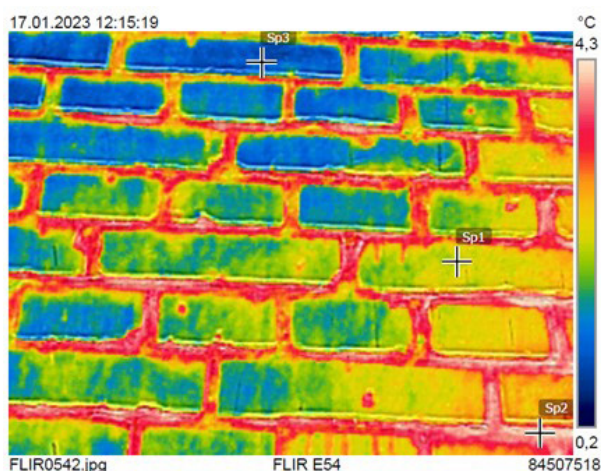
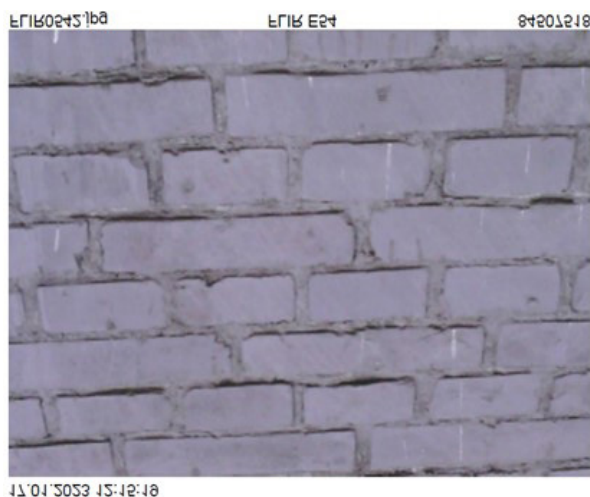
I. II. 17. Badanie termowizyjne fasad familoków w Bytomiu, Bobrku – różnice w izolacyjności cieplnej materiałów przegrody budowlanej,  $Sp1 = 2,9^{\circ}\text{C}$ ,  $Sp2 = 4,1^{\circ}\text{C}$ ,  $Sp3 = 2,5^{\circ}\text{C}$ . Fot. M. Krause-Świerczyńska, 01.2023

I. III. 17. Thermal imaging tests of facades of familok buildings in Bytom Bobrek – differences in thermal insulation of building partition materials,  $Sp1 = 2.9^{\circ}\text{C}$ ,  $Sp2 = 4.1^{\circ}\text{C}$ ,  $Sp3 = 2.5^{\circ}\text{C}$ . Photo by M. Krause-Świerczyńska, 01.2023

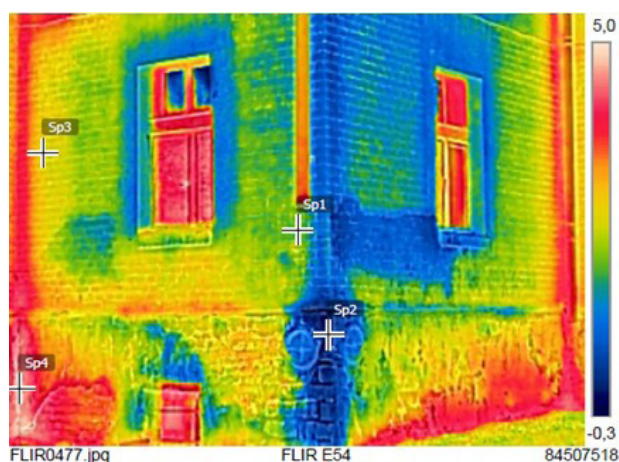
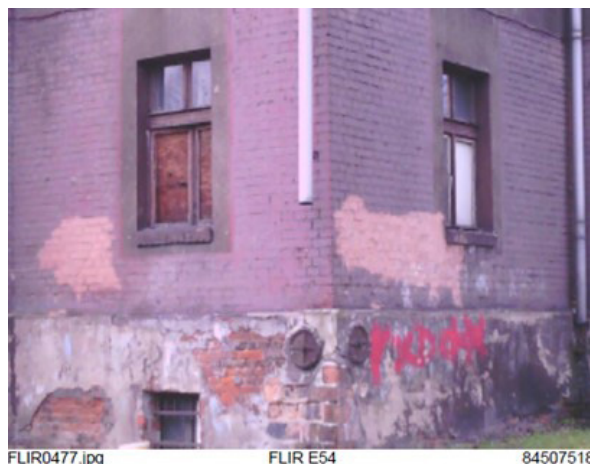
II. 18. Badanie termowizyjne fasad familoków w Bytomiu, Bobrku – narożnik typowego budynku. Lokalne wychłodzenie w miejscu większej ilości elementów metalowych (dobrze przewodzących ciepło), elementy metalowe przyjmują temperaturę otoczenia. Fot. M. Krause-Świerczyńska, 01.2023

III. 18. Thermal imaging tests of facades of familok buildings in Bytom Bobrek – a corner of a typical building. A localised cold spot where more metal elements are located (good heat conductors), metal elements assume the ambient temperature. Photo by M. Krause-Świerczyńska, 01.2023

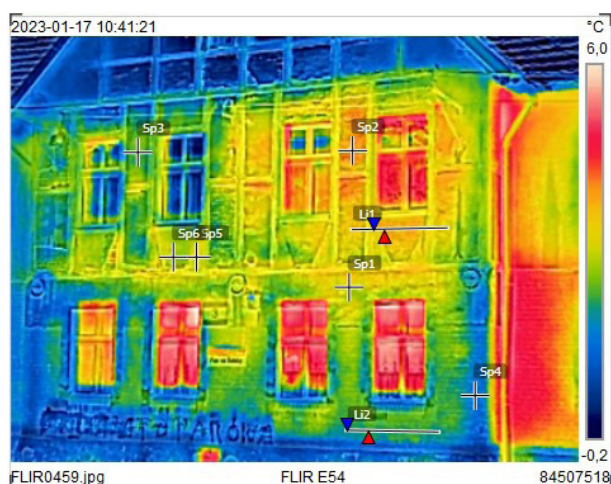
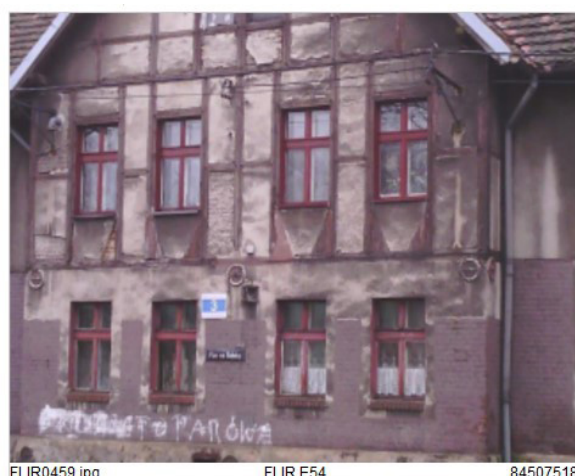
II. 19. Badanie termowizyjne fasad familoków w Bytomiu, Bobrku – pod kątem dalszej analizy – strona zewnętrzna. Punkty na wszystkich termogramach Sp... – oznaczają odczytaną temperaturę powierzchni. Fot. M. Krause-Świerczyńska, 01.2023

III. 19. Thermal imaging tests of facades of *familok* buildings in Bytom Bobrek – for further analysis – the outside. Sp... points in all the thermograms stand for readings of the surface temperature. Photo by M. Krause-Świerczyńska, 01.2023

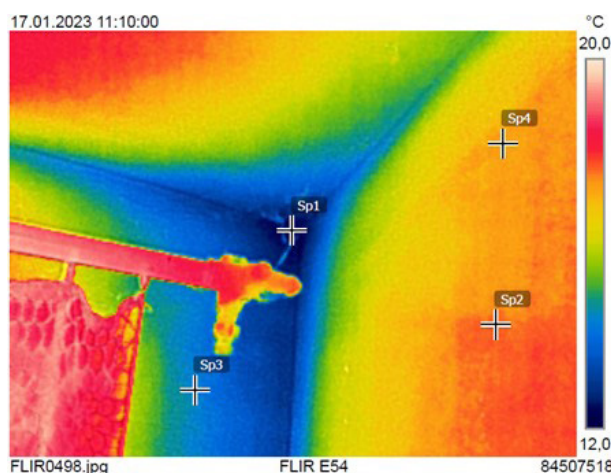
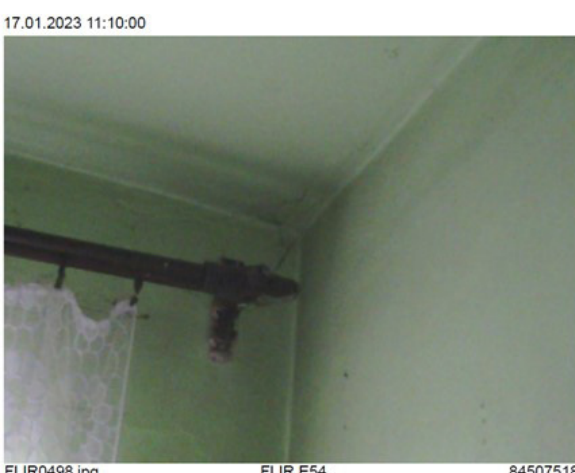
II. 20. Badanie termowizyjne fasad familoków w Bytomiu, Bobrku – fragment mieszkania na parterze jak na termogramie powyżej – typowy mostek przestrzenny o niskiej izolacyjności cieplnej, Sp1 = 12,7°C, Sp2 = 16,8°C, Sp3 = 15,0 °C, Sp4 = 16,7 °C. Fot. M. Krause-Świerczyńska, 01.2023

III. 20. Thermal imaging tests of facades of *familok* buildings in Bytom Bobrek – a fragment of a ground floor apartment as in the above thermogram – a typical spatial bridge of a low thermal insulation value, Sp1 = 12.7 °C, Sp2 = 1.8 °C, Sp3 = 15.0 °C, Sp4 = 16.7 °C. Photo by M. Krause-Świerczyńska, 01.2023
