ALICJA KOZARZEWSKA\*

# Sustainable Retrofit and Renovation of Tenement Houses: The Challenges of Heritage Protection and Adapting the Historical Fabric to Contemporary Standards

**Keywords:** tenement house, monument, retrofit, revitalisation, residential development

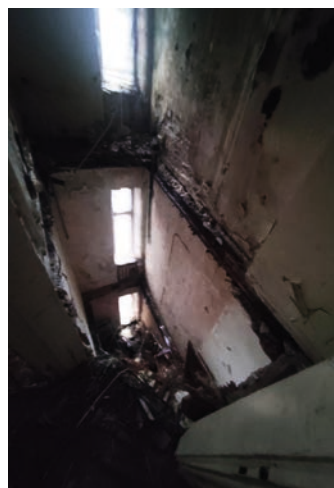
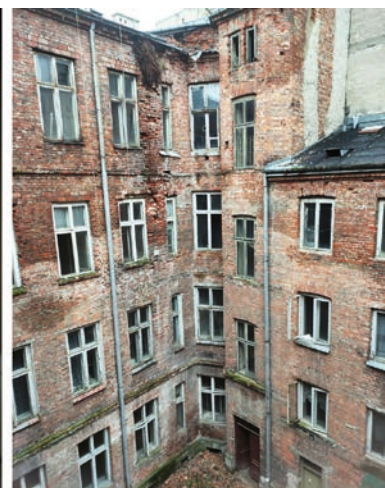
Ill. 2. Difference in the preservation of structural elements: wooden ceilings and ceramic walls in the tenement house at 22 Górnośląska Street. Photo taken: February 2024. Source: own photographs
