**CERCETĂRI ARHEOLOGICE PREVENTIVE LA BISERICA  
FORTIFICATĂ DIN RUJA, JUD. SIBIU  
CAMPANIA ANULUI 2021**

**Ioan Marian Țiplic**

**Autorizație:** nr. 341/29.06.2020

**Perioada de desfășurare:** iulie-august 2021

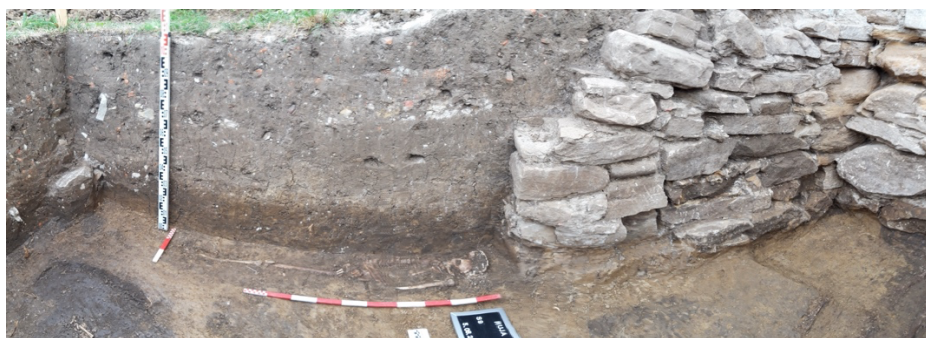
S9 – Profil vest.

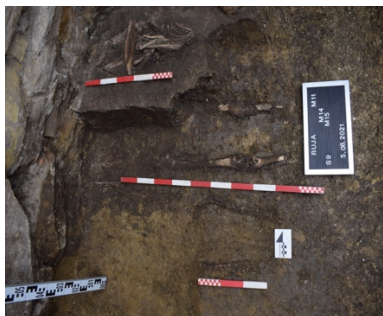
S9 - Detaliu cu M11, M14 și M15.

M14: scheletul nu e întreg fiind tăiat în zona tibiei de M26, iar partea superioară se afla sub fundația corului. Orientarea era V-E. Era un adult. Dimensiunea totală, din ce se vede, era de 112 cm. Mormântul intră sub talpa fundației, unde se observă un pământ negru amestecat cu galben. Dimensiunea femurul era de 38 cm. Umplutura gropii era un pământ negru cu galben. Stratigrafic, M14, ca și M15, sunt sub M11. Adâncimea era de -118 cm față de nivelul actual (-308 cm față de punctul zero).

M15: scheletul s-a păstrat în stare slabă, rămânând doar părți din femur. Așezat lângă M14, orientat V-E și intra cel mai probabil sub talpa fundației corului. Umplutura gropii era un pământ negru cu galben. Adâncimea era de -118 cm față de nivelul actual (-308 cm față de punctul zero).

Talpa fundației corului era la -110 cm față de nivelul actual (- 300 cm față de punctul zero). Talpa taie M11 și sub aceasta este un nivel de morminte (M14 și M15) ce sunt sub ea unde avem și un pământ lutos galben cu negru.

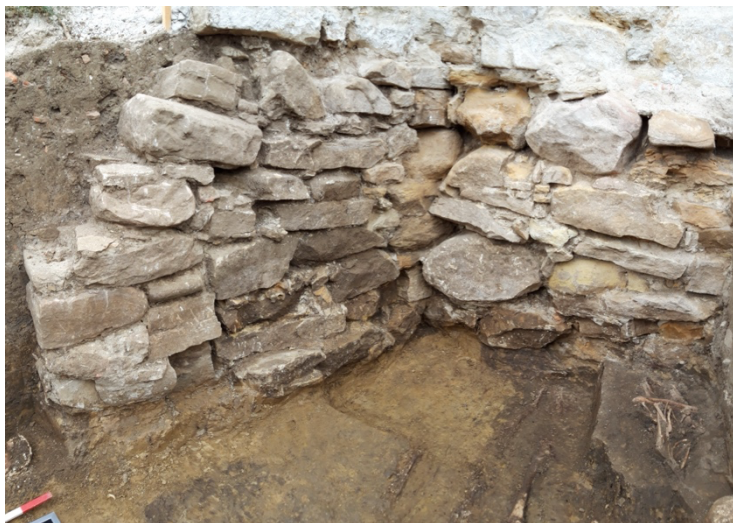
S9 - Detaliu – contrafortul se țese cu corul și cele trei faze de construcție/intervenții.

Contrafortul are trei faze de construcție, prima fiind contemporană cu corul deoarece se țes, ca apoi să aibă două intervenții, o reconstrucție și o prelungire. Stratigrafia profilului sud de lângă cor arată o aglomerare de mortar, pietre, cărămidă (stratul 27) peste un strat de pământ brun cu pietre naturale fiind în corelație cu una dintre cele două intervenții la contrafort, cel mai probabil a doua

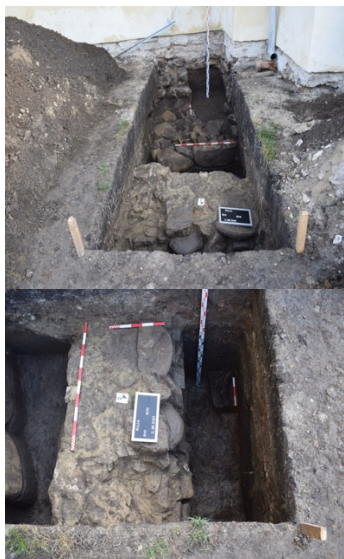
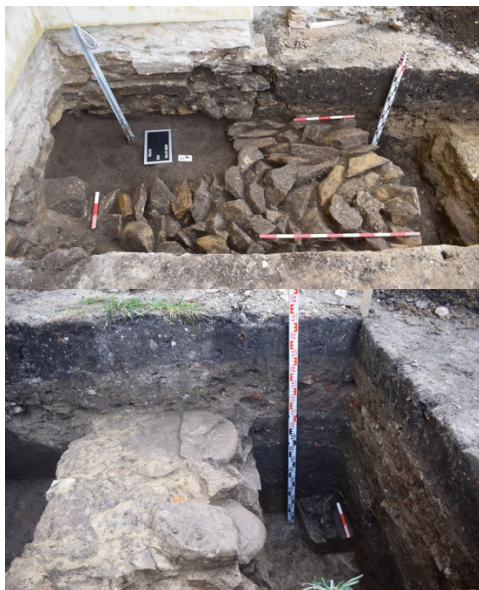
S10 – cele două fundații descoperite.

Una din fundațiile descoperite este din piatră lipită cu pământ-lutos negru. În secțiune a fost surprins cotul acestei fundații, a cărei latură sudică face joncțiune cu corul, iar talpa actualului cor a fost pusă peste această fundație. Talpa acestei fundații descoperite este la -106 cm față de nivelul actual (-241 cm față de punctul zero). Latura cealaltă care pornește din cotul fundației spre vest continuă în profilul vestic, iar fundația contrafortului de cor stă peste această fundație. Lățimea acestei laturi este de -100-110 cm.

A doua fundație descoperită este mult adâncită și piatra este prinsă cu mortar galben. Lățimea este de -110-120 cm. Talpa fundației este la -160 cm față de nivelul actual (-312 cm față de punctul zero).

Pe latura de nord secțiunea S10 a dezvelit două fundații. Una dintre fundații este din piatră de deal (un fel de gresie locală) lipită cu lut. În secțiune a fost surprins cotul acestei fundații, a cărei latură de sud intră sub fundația corului actual. A doua fundație descoperită este mult mai bine construită, adânc turnată și cu o grosime de peste 1 m. Rolul acestei fundații era de a susține un corp al bisericii și nu doar o sacristie. Rămâne de investigat lungimile acestor două fundații.

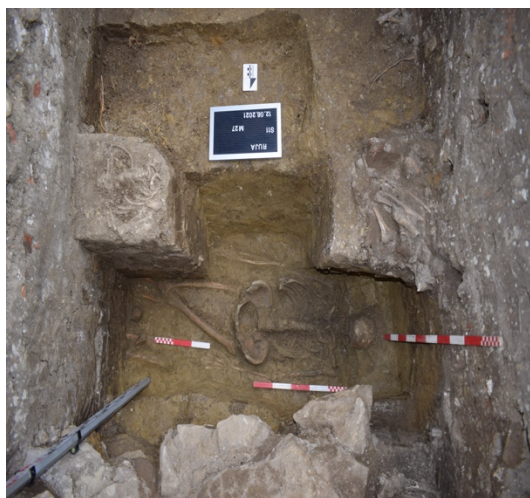
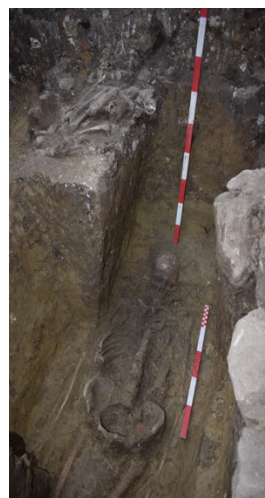
S11 – M27.

*mormânt cu nișă și cu treaptă la cap.* Este orientat V-E, găsit întreg, doar labele picioarele rămânând în profilul estic. Dimensiunea totală, cât se vede, este de 115 cm. Dimensiunea craniului este de 20x14 cm. Dimensiunea bazinului este de 30 cm. Dimensiunea femurului e de 44 cm. Antebrațele întinse pe lângă corp, iar mâna dreaptă îndepărtată de corp. La picioarele lui M27 erau depuse oseminte. Umplutura gropii era un pământ galben cu negru. Mormântul a fost săpat în pământ galben. Adâncimea era de -160 cm față de nivelul actual (-268 cm față de punctul zero). De asemenea mormântul este anterior zidului descoperit fiind sub nivelul acestuia.
