## CERCETARE ARHEOLOGICĂ PREVENTIVĂ LA BISERICA FORTIFICATĂ DIN ȘAROȘ PE TÂRNAVĂ, JUD. SIBIU

**Autorizație:** nr. 334/25.05.2021

**Perioada de desfășurare:** iunie-iulie 2021

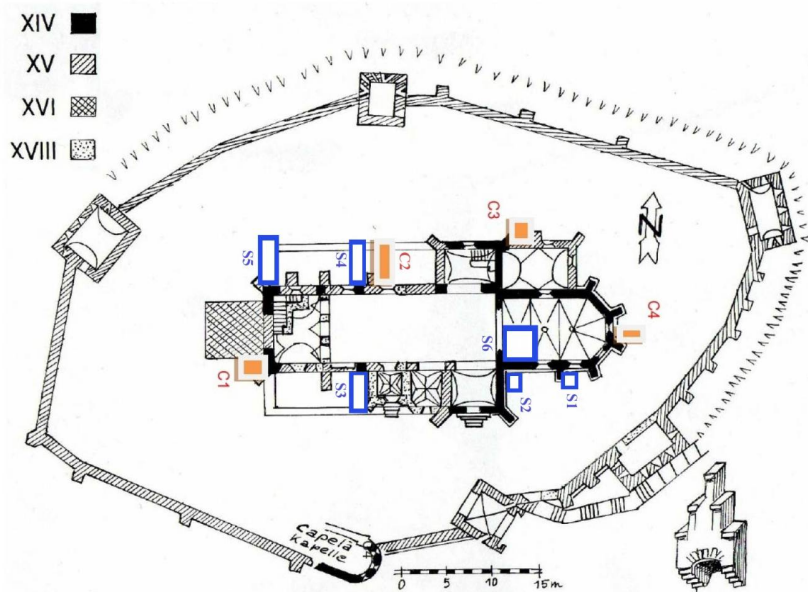
Planul bisericii și a ansamblului de fortificații de la Șaroș pe Târnavă. Poziționarea casetelor din 2018 (cu portocaliu) și a secțiunilor din 2021 (cu albastru).

În acest an au fost trasate 6 secțiuni (S1, S2, S3, S4, S5, S6) astfel: S1 pe latura de sud a corului între contrafortul de pe latura de sud și gardul din prezent aflat între acest contrafort și cel de colț; S2 pe latura de sud la joncțiunea transeptului cu corul bisericii; S3 pe latura de sud a navei la joncțiunea cu o doua anexă la est de transept pe poziția unei travee; S4 pe latura de nord a navei la vest de contrafortul primul de la transept; S5 pe latura de nord a bisericii pe colțul navei între contrafortul de pe colțul navei și un alt contrafort; S6 în interior pe latura de sud a corului începând de la arcul de triumf.

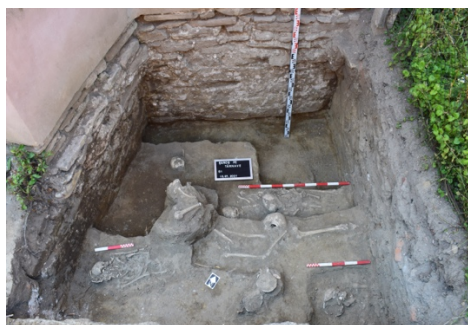
A

S1/2021. A- vedere generală. B – fundațiile corului și a contrafortului.

**S1**– dimensiuni 2.20x2.60 m, pe latura de sud a corului, între contrafortul 1 și un gard

care desparte curtea bisericii de o grădină. Trasarea ei a urmărit evidențierea fundațiilor corului și a contrafortului pentru a observa dacă acestea se țin sau contrafortul este adosat fundației corului. De asemenea s-a observat stratigrafia. La mormintele cercetate s-a avut în vedere raportul acestora cu stratigrafia și cu fundațiile bisericii. Adâncirea s-a produs până la steril, un pământ argilos galben aflat la -126 cm față de nivelul actual.

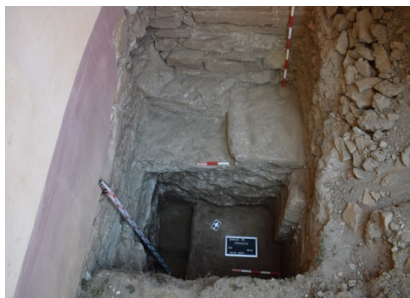
S2/2021. A – vedere generală; B- profil vest; C- detaliu privind fundația transeptului și a unei etape anterioare a corului; D – profil est.

Trasarea acestei secțiuni a urmărit evidențierea fundației corului și relația dintre această fundație și cea a transeptului, dacă acestea se țes sau fundația transeptului este adosată fundației corului, stratigrafia și eventualele morminte, raportul acestora cu stratigrafia și cu corul bisericii. Adâncirea s-a produs până la steril, un lut galben aflat la -200 cm față de nivelul actual, dar nu pe toată suprafața. De asemenea s-a evidențiat existența unei fundații mai vechi, care a fost inclusă în fundația actuală a corului. Fundația descoperită este lată de aprox. 90 cm. Rezultatele cercetării arată că fundația veche descoperită, cea a transeptului și fundația corului actual sunt adosate, nu se țes niciuna, arătând astfel diferite etape de construcție.

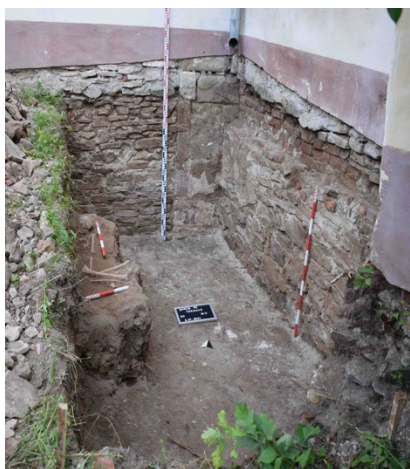
Imagine de lucru cu S3. Adâncime - 130-140 cm.

S3/2021. Imagini de lucru și detalii surprinse în S3.

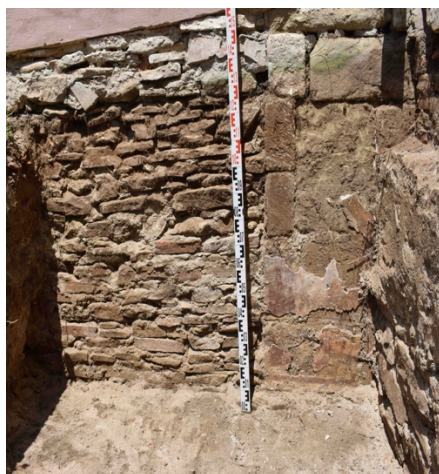
Peretele de sud a navei actuale a bisericii.

transept pe poziția unor travee. Aceasta are intrare din curtea bisericii și din interiorul bisericii. Cercetarea arheologică a arătat că fundații navei și a acestei anexe nu se Țes. În urma cercetării nu a putut fi identificată fundația colateralei de sud din cauza unei plăci de beton. În colțul de nord-vest al secțiunii în peretele navei, pe ceea ce a fost cândva o coloană de susținere a colateralei s-a observat o pictură, care la un moment dat a fost în interiorul bisericii.

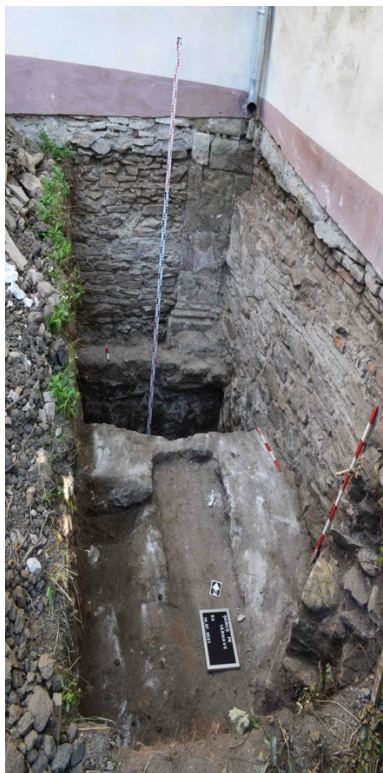
A

S3/2021. Fundația navei pe latura de sud. A- imagine în ansamblu al secțiunii; B- fundația navei cu decroș pe care stă și o coloană ce ținea de interior într-o altă etapă; C- adâncimea fundației în decroș.

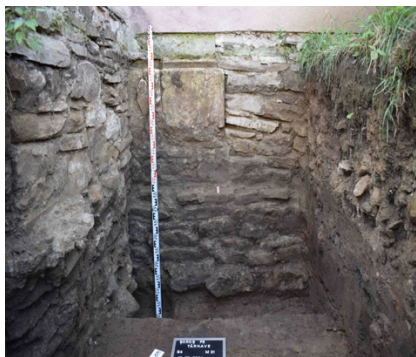
Fundația navei.

S4/2021. Detalii cu fundațiile navei și a contrafortului la finalul săpăturii. Fundația navei are un decroș ceea ce arată o a doua intervenție asupra fundației navei.

Talpa navei bisericii are un prim decroș de aprox. 20 cm aflat la adâncimea de -120 cm față de tencuiala actuală. Un al doilea decroș se poate observa la adâncimea de -170 cm, iar talpa reiese la -180 cm.

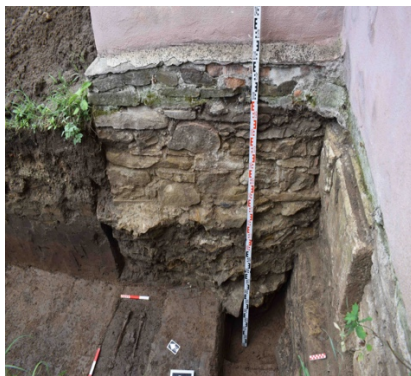
Fundația contrafortului.

Talpa contrafortului este la -200 cm și este adosat fundației navei. La nivelul elevației se observă același lucru (ceea ce e diferit în C2 din 2018). Fundația contrafortului are un decroș la aprox. -84 cm adâncime, din alt tip de piatră, mai mare și mai lată, arătând o intervenție asupra contrafortului.

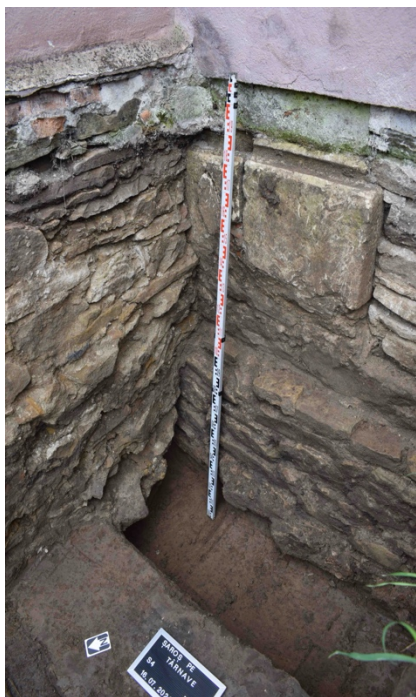
Contrafortul este adosat navei.

contrafortul aflat înspre transept. Rezultatele săpăturii au dezvelit două morminte (M17 și M21) și amprenta fundației colateralei de nord, piatra care forma fundația a fost scoasă. Adâncirea a fost până la pământul steril, un galben nisipos, aflat la -172 cm față de tencuiala actuală (nivelul de călcare actual). Contrafortul este adosat navei.

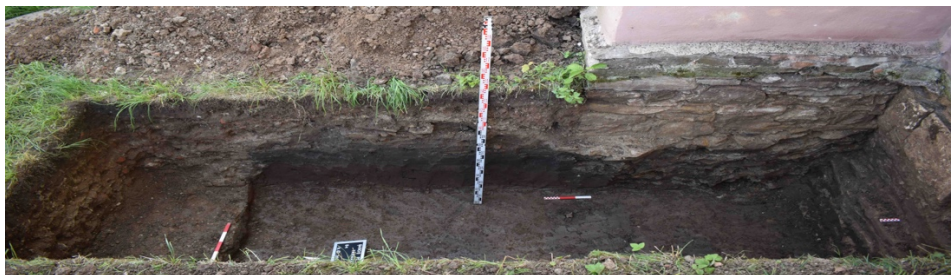
S4 a surprins fundația fostei colaterale de nord a bisericii.

S4/2021. Detalii privind ruinele fostei colaterale de nord a bisericii.

Înspre profilul nordic deasupra a ceea ce a fost fundația colateralei de nord s-au păstrat bucăți de piatră din fosta fundație, ca apoi să avem un strat de umplutură din fragmente de țiglă, cu mortar și pietriș. Deasupra un strat consistent de umplutură de pământ cu pietre, țiglă și cărămidă, după care urmează vegetalul.

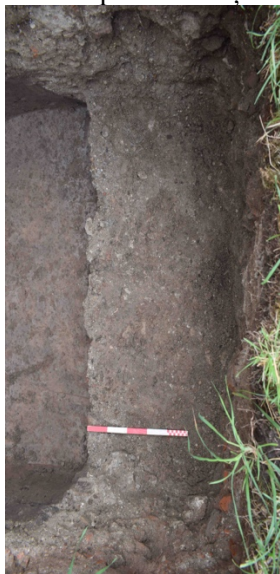
Detaliu cu fundația  
fostei colaterale de  
nord.

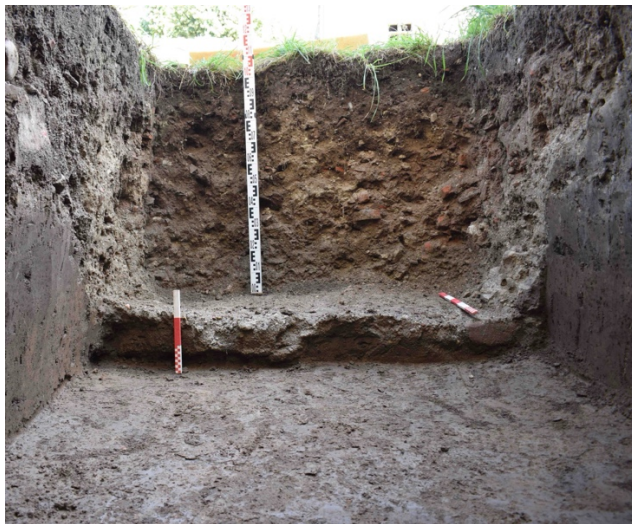
Detaliu cu adâncimea și situația *in situ* a fundației  
fostei colaterale de nord.

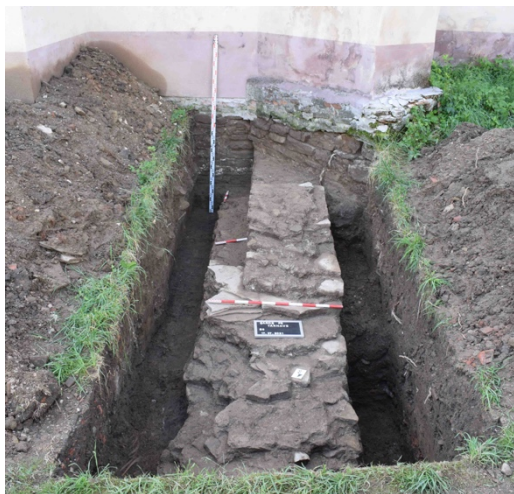
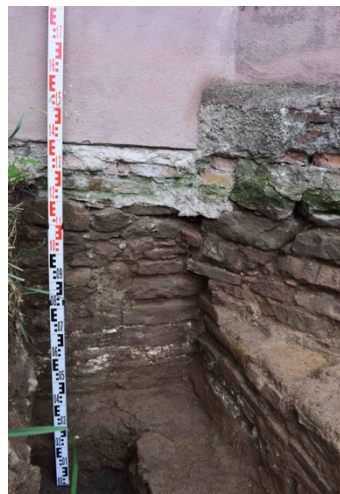
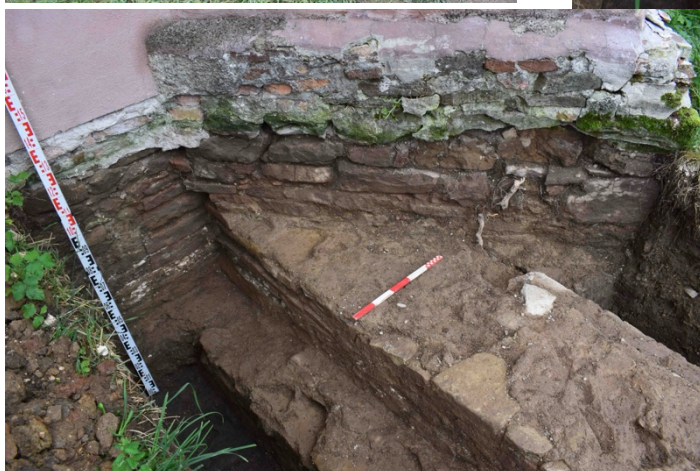
S5/2021. Fundațiile colateralei de nord și a navei se țes. De asemenea elevațiile contrafortului și a navei. Elevația contrafortului este așezată peste fundația fostei colaterale de nord.

lângă fundația colateralei fără să o distrugă și s-a aflat sub o dărâmatură. La vest de fundația colateralei a fost găsit un craniu la -190 cm. Fundația colateralei cu fundația navei se ȧes, iar contrafortul a fost ȧezat pe fundația fostei colaterale de nord. Elevaȧiile navei și ale contrafortului de asemenea se ȧes.

Talpa fundaȧiei colateralei era la -200 cm adȧncime, în pȧmȧnt steril galben, nisipos.

Contrafortul 1 a fost ridicat peste aceastȧ fundaȧie a colateralei de nord și este adosatȧ navei la nivelul fundaȧiei, dar nu și în elevaȧie, unde se observȧ o intervenȧie cu cȧrȧmidȧ ca material de construcȧie.
