## CERCETARE ARHEOLOGICĂ PREVENTIVĂ LA BISERICA "SFÂNTA TREIME" SIBIEL, JUD. SIBIU CAMPANIA 2025

**Abstract:** In 2025, a preventive archaeological investigation was undertaken at the Orthodox parish church of "Holy Trinity" in Sibiel (Sibiu County), a Class A listed monument (SB-II-m-A-12551), in preparation for a restoration project that required geological probes reaching the foundation soles. Because such interventions affect the archaeological stratigraphy typical of historic churches—potentially including earlier masonry phases and burial deposits—the works were carried out as preventive archaeology and archaeological monitoring in accordance with Romanian heritage legislation.

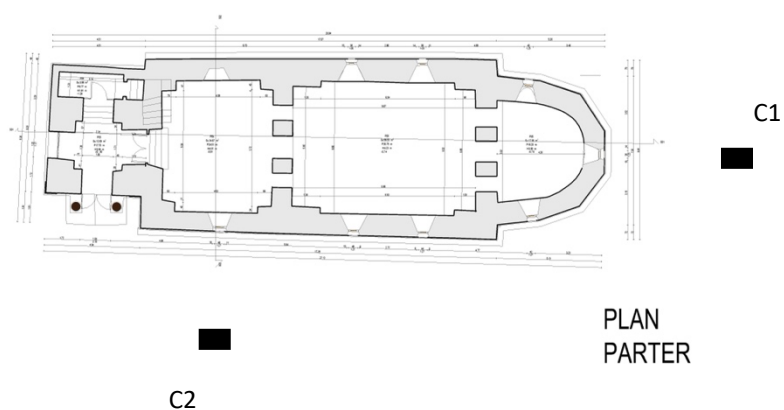
Fig. 1. Planul Bisericii ortodoxe "Sf. Treime" cu marcarea locațiilor sondajelor arheologice efectuate.

Cercetarea a început la data de 05.08.2025, vizându-se trasarea unor casete pentru obținerea de date pentru studiul geologic și pentru proiectul de rezistență (vezi Fig 2). În baza planului respectiv au fost cercetate 2 casete amplasate în exteriorul bisericii pe laturile de nord și sud.

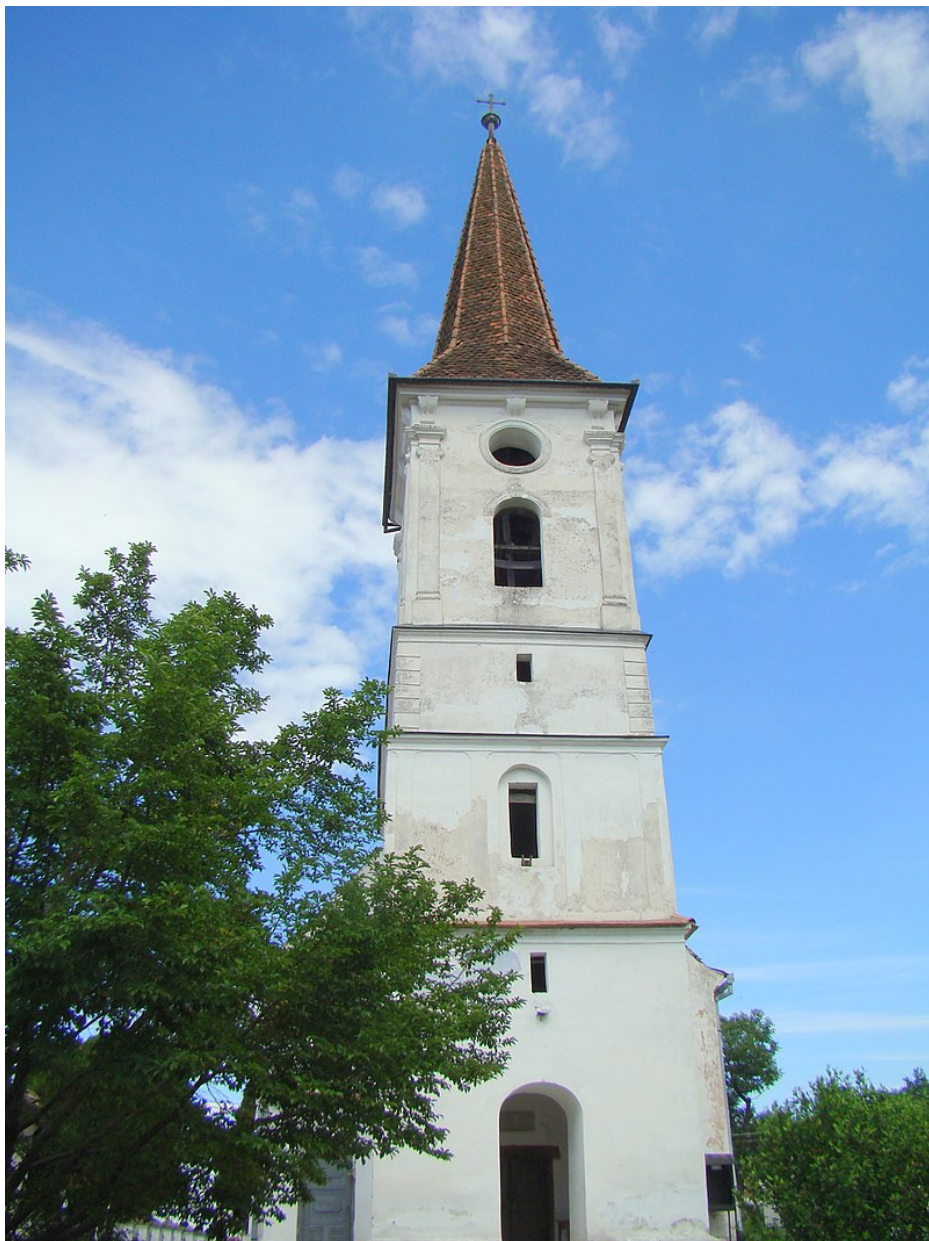
Fig. 3. Sibiel - Turnul clopotniță.

Test pit C2 (0.60 × 1.20 m), located at the junction between the bell tower and the south side of the narthex, showed that the tower wall does not bond with the narthex wall, implying that the bell tower was added in a later construction stage. Although the limited scope of the investigation did not permit secure chronological attribution, the results raise significant questions regarding the monument's building sequence and possible earlier orientations or planimetric arrangements.

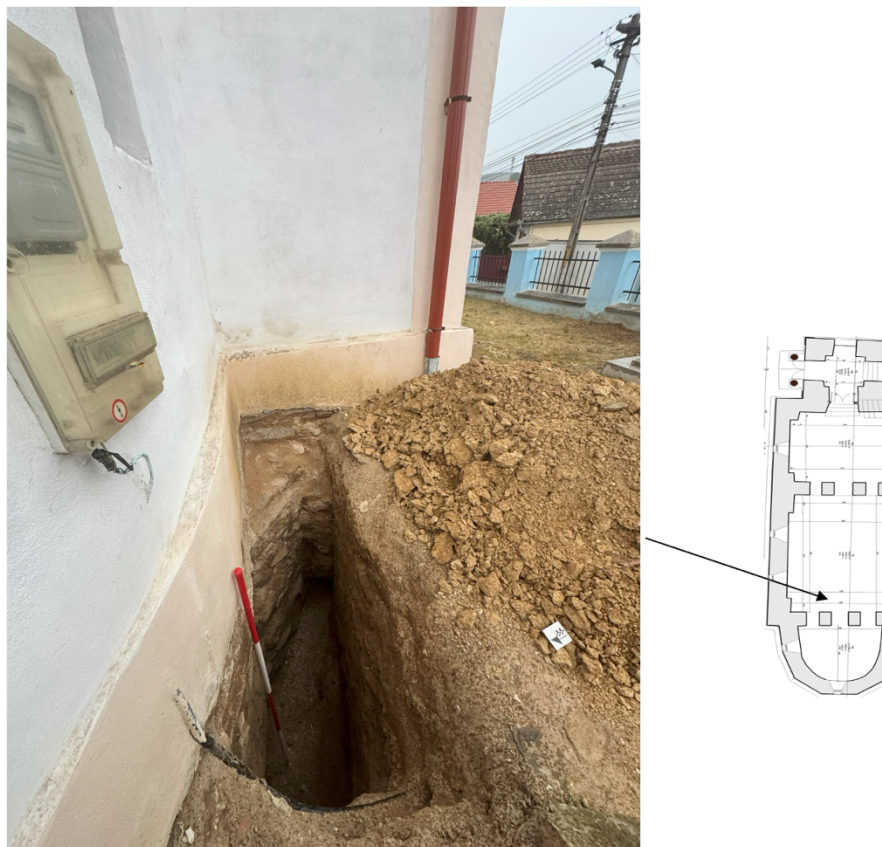
Fig. 4. Sibiel – C1

**C1. Caseta are dimensiunile 0.60x1.70 m și a fost trasată în zona de intersecție a laturii de nord a pronaosului cu latura de nord a altarului. Stratigrafia se prezintă în felul următor: nivel de dărâmătură cu mult moloz (cca. 0.75 m), strat de pământ negru cu fragmente de mortar (nivel de înmormântări – cca. 1.10 m) și strat de argilă (steril arheologic).**

Cercetarea C1 a permis descoperirea faptului că sub actuala biserică se află fundațiile unei alte biserici mai vechi care a avut dimensiuni mai mici, după cum o sugerează fundația semicirculară a unui altar și segmentul de zid de legătură al naosului vechi cu acest altar. Altarul actual suprapune la nivel de fundație fundația altarului mai vechi. Nu au fost identificate morminte.

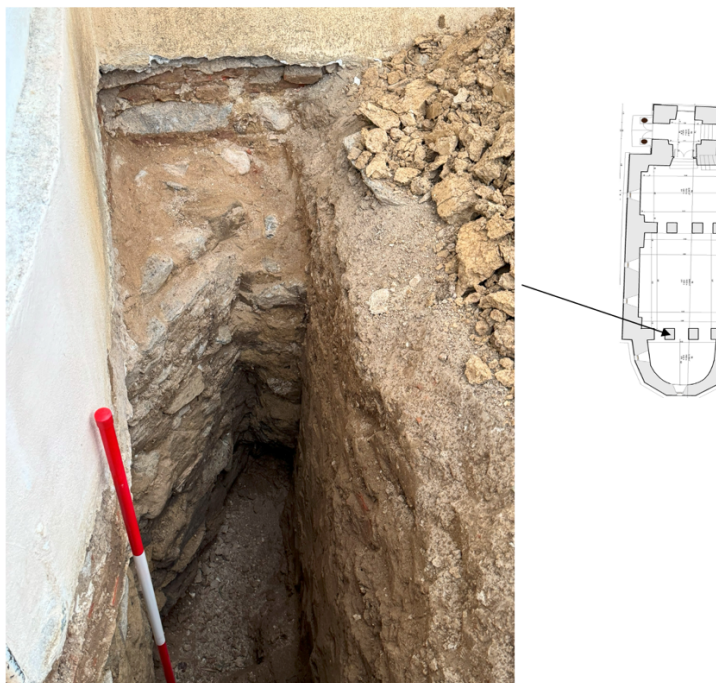
Fig. 5. Sibiel – C1: detaliul cu fundația unui mai vechi altar semicircular

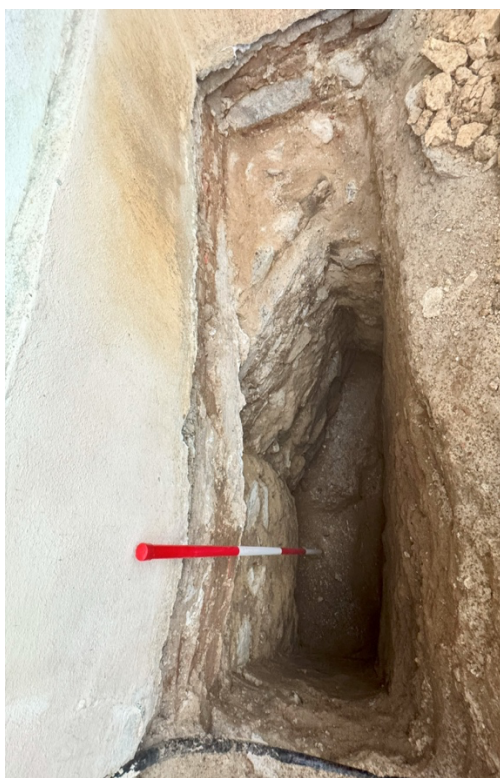
Fig. 6. Sibiel – C1: detaliul cu fundația unui mai vechi altar semicircular suprapusă de fundația actualului altar poligonal

Din punct de vedere stratigrafic biserica actuală a cărei elevație este din cărămidă pare a fi așezată pe fundații de piatră legată cu mortar, fundații pentru care s-a folosit tehnica ”șanț de fundație”. O parte a acestor fundații (dezvelite în C1) sugerează că e posibil ca o fază anterioară actualei biserici să fi avut o dispunere planimetrică diferită. Fundația altarului actual suprapune o fundație semicirculară ce pare a ține de o biserică anterioară de mai mici dimensiuni. În C2 a fost evidențiat faptul că fundația turnului clopotniță și cea a pronaosului nu se țes, prima suprapunând-o pe cea de a doua. Toate aceste date coroborate sugerează că avem o fază mai veche decât cea actuală și care potențial e diferită planimetric și ca orientare a axului față de biserica actuală. Din păcate cercetarea arheologică preventivă a fost limitată în această fază de necesitatea furnizării unor date strict legate de geologie și rezistență și nu a furnizat prea multe informații cu caracter cronologic.

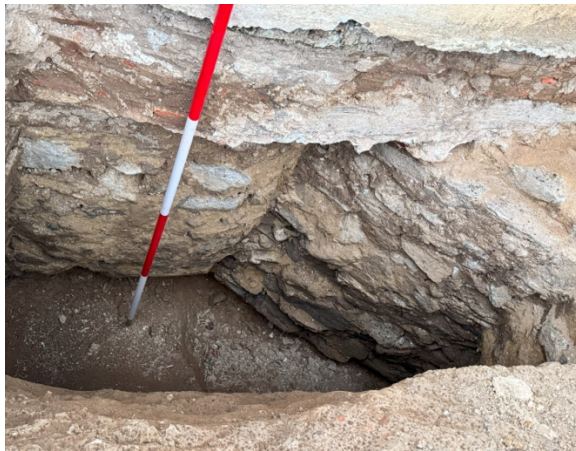
Fig. 7. Sibiel – C1: detaliul cu fundația unui mai vechi altar semicircular suprapusă de fundația actualului altar poligonal.

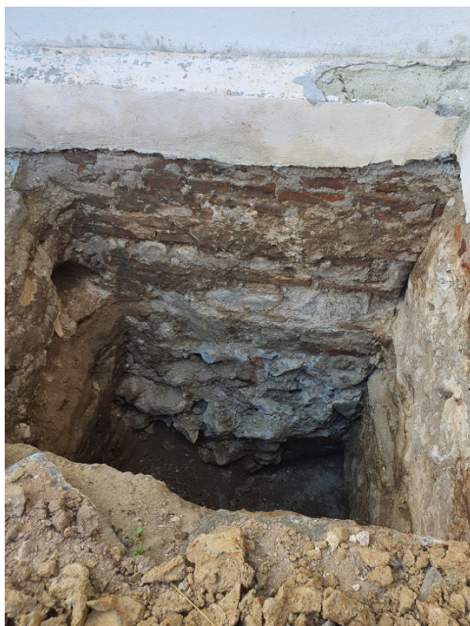
Fig. 8. Sibiel – C2: detaliu cu joncțiunea dintre fundația turnului clopotniță și a pronaosului

**C2. Caseta are dimensiunile 0.60x1.20m și a fost trasată în partea de sud a bisericii în zona de joncțiune a turnului cu latura de sud a pronaosului. Stratigrafia se prezintă în felul următor: nivel de dărâmătură cu mult moloz (cca. 60 cm), pământ galben cu mortar (cca. 0.20 m), lentilă de mortar (cca. 0.10 m), pământ negru cu mici fragmente de mortar (nivel de înmormântări – cca. 1.00 m) și strat de argilă (steril arheologic). Cercetarea a permis observarea faptului că zidul turnului clopotniță nu se țese cu zidul pronaosului, ceea ce sugerează ridicarea turnului într-o etapă ulterioară edificării pronaosului.**

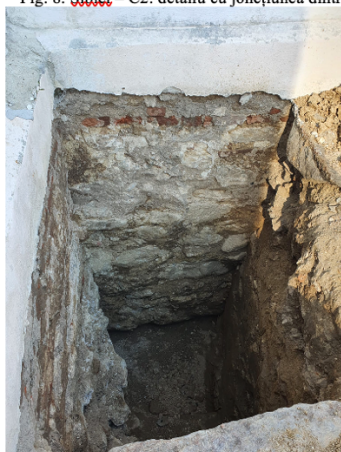
Fig. 9. Sibiel – C2: detaliu cu fundația turnului clopotniță și a pronaosului
