# Powojenne zniszczenia architektoniczne jako żywa pamięć i symbol jedności - studium przypadku Vukovaru w Chorwacji

## Post-War Architectural Damage as Living Memory and Symbol of Unity: Case Study of Vukovar, Croatia

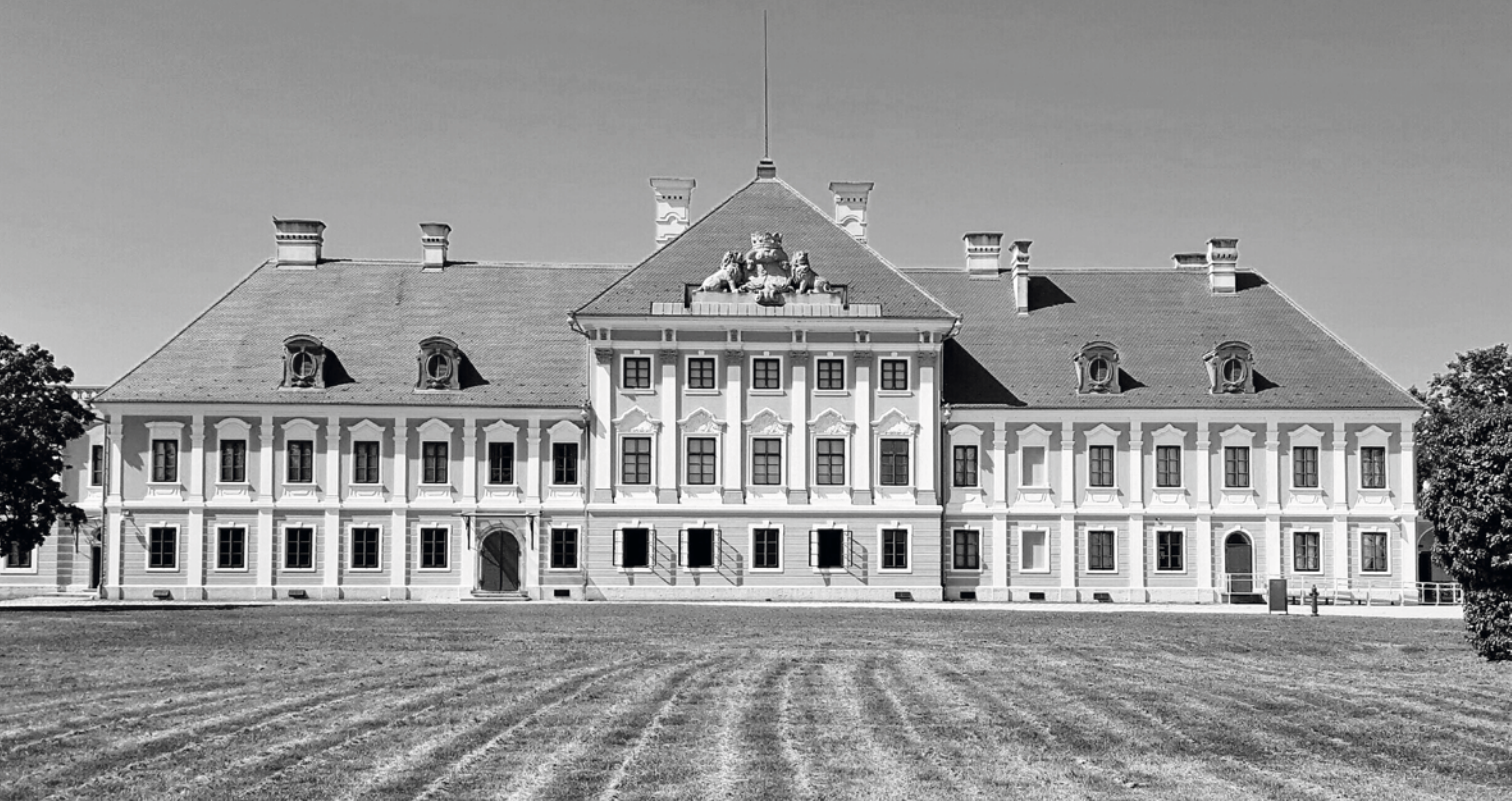
III. 2. Reconstruction of Eltz Manor, author: Stjepko Krehula, source: [[https://hr.wikipedia.org/wiki/Dvorac\\_Eltz\\_u\\_Vukovaru#/media/Datoteka:Vukovar\\_Dvorac\\_Eltz\\_SK.jpg](https://hr.wikipedia.org/wiki/Dvorac_Eltz_u_Vukovaru#/media/Datoteka:Vukovar_Dvorac_Eltz_SK.jpg)] access: 21.03.2024

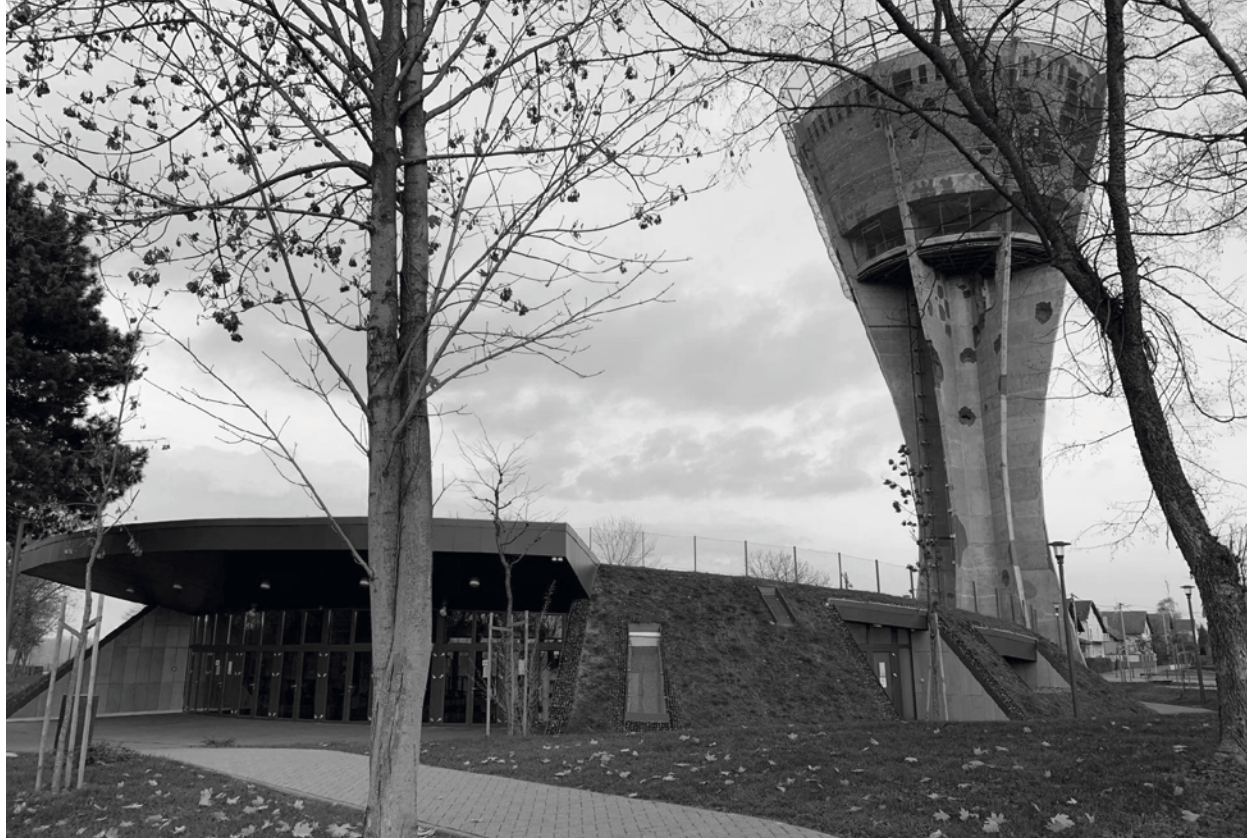
III. 5. Water Tower entrance area, after reconstruction, Author: Tena Knezevic, source: personal archive of the author, Antonio Nevescanin

At the entrance there is an information desk where tickets and souvenirs are sold. From there, a glazed panoramic elevator on the outside of the water tower, facing the Danube and the city centre, takes visitors up to the memorial room and observation deck. The memorial room can also be reached via a restored staircase inside the tower's supporting roller. There are seven screens in the memorial room, each of which shows an important part of Vukovar's wartime past. Thus, every visitor will be able to see the course of the Homeland War and the Battle of Vukovar on animated maps, photographs of Vukovar's defenders that will revive memories of their incredible courage, a review of the difficult journey of Vukovar's exiled citizens to return to their town after the peaceful reintegration of the Croatian Danube, The story
