CERCETARE ARHEOLOGICĂ PREVENTIVĂ LA ȚICHINDEAL – BISERICA „CUVIOASA PARASCHIVA”

Ioan Marian Țiplic

Adrian Nicolae Șovrea

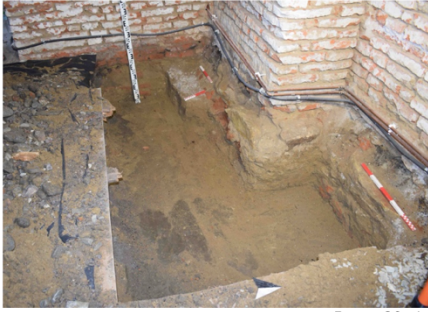
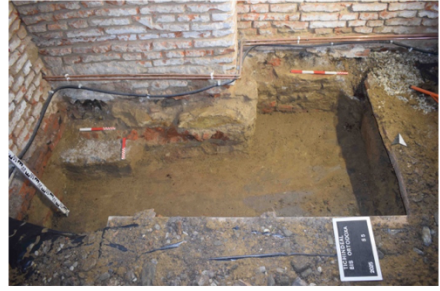
Imag. 20. Adâncime -50 cm.

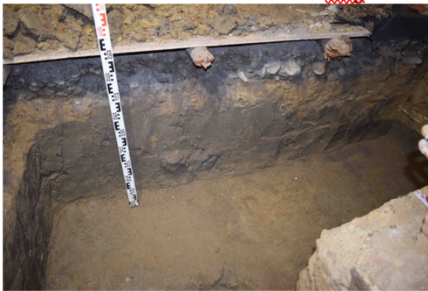
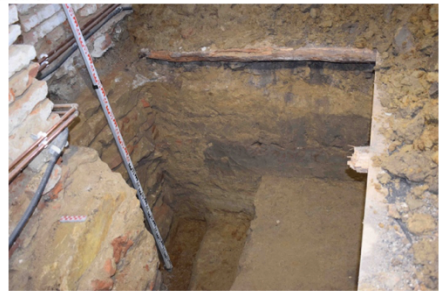
Imag. 22. Profilul de sud (A) și de est (B).

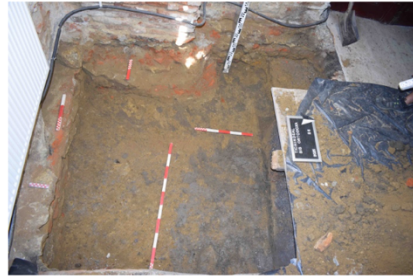
Fig. 24. Adâncimea -60 cm. Părea că se conturează o groapă. A fost delimitat și ne-am adâncit în ea.

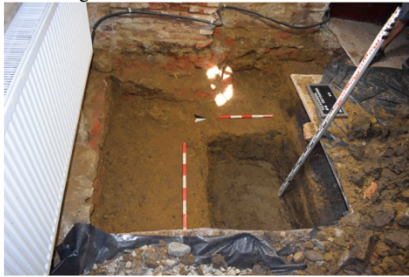
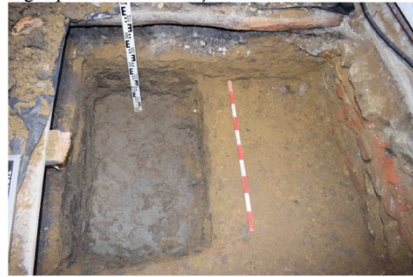
Fig. 25. Adâncirea în groapă s-a făcut până la -50 cm. Nu se vedeau urme de mormânt.

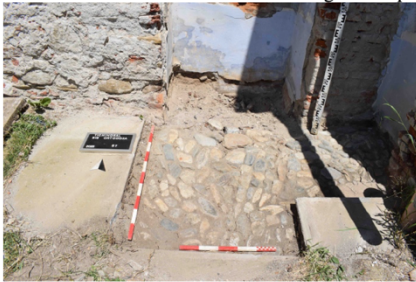
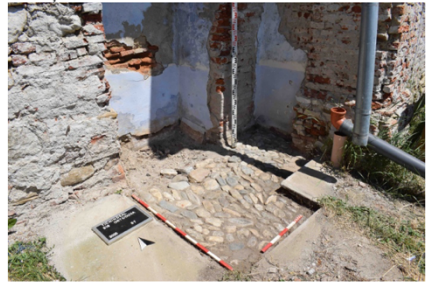
Fig. 29. Pavajul de sub placa de beton.

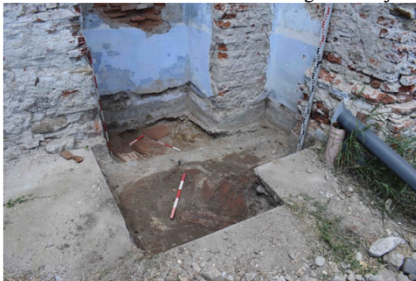
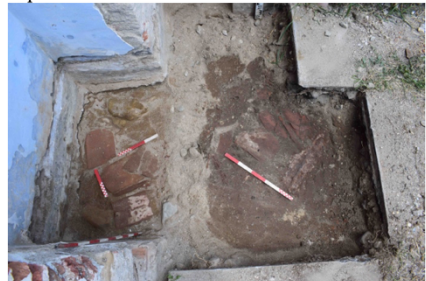
Fig. 30. Adâncimi -20-40 cm. Nivele de umplură.

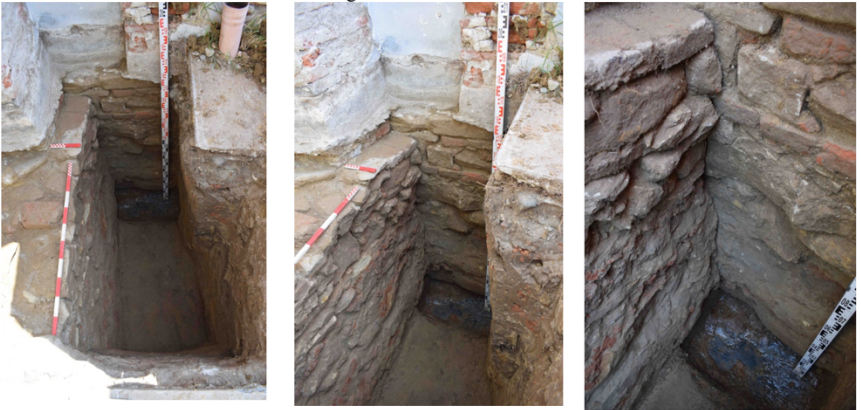
Fig. 32. Secțiunea S7 la final. Adâncime -160 cm.
